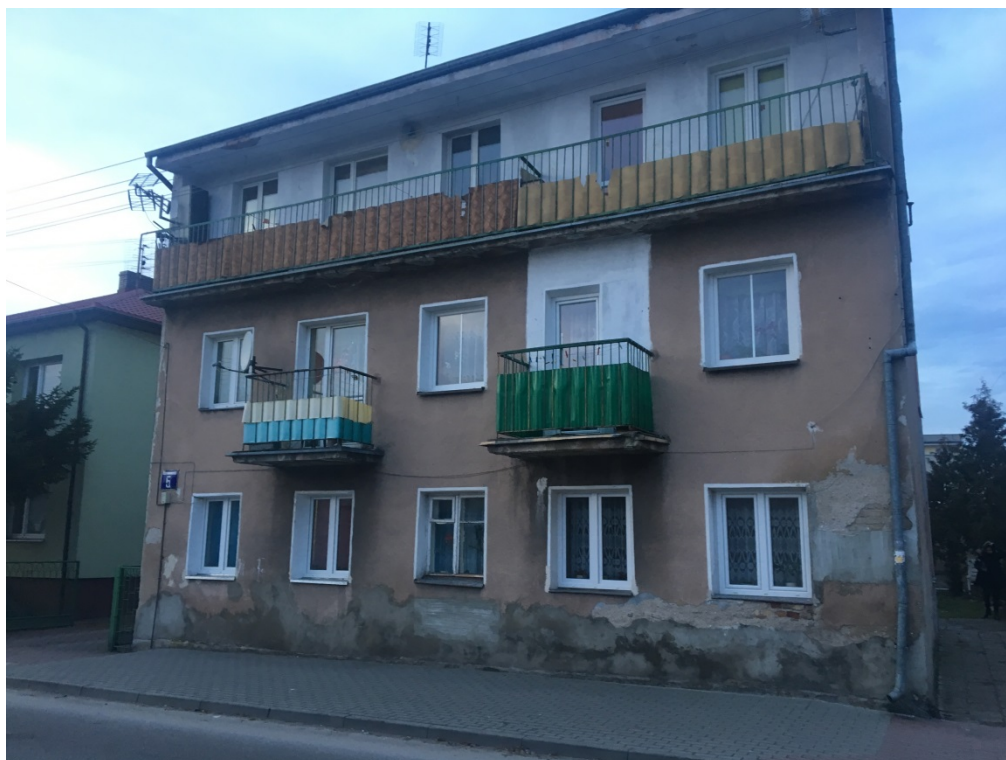
Fot.1. Elewacja południowa – uszkodzenia wypraw tynkarskich w strefie cokołu.

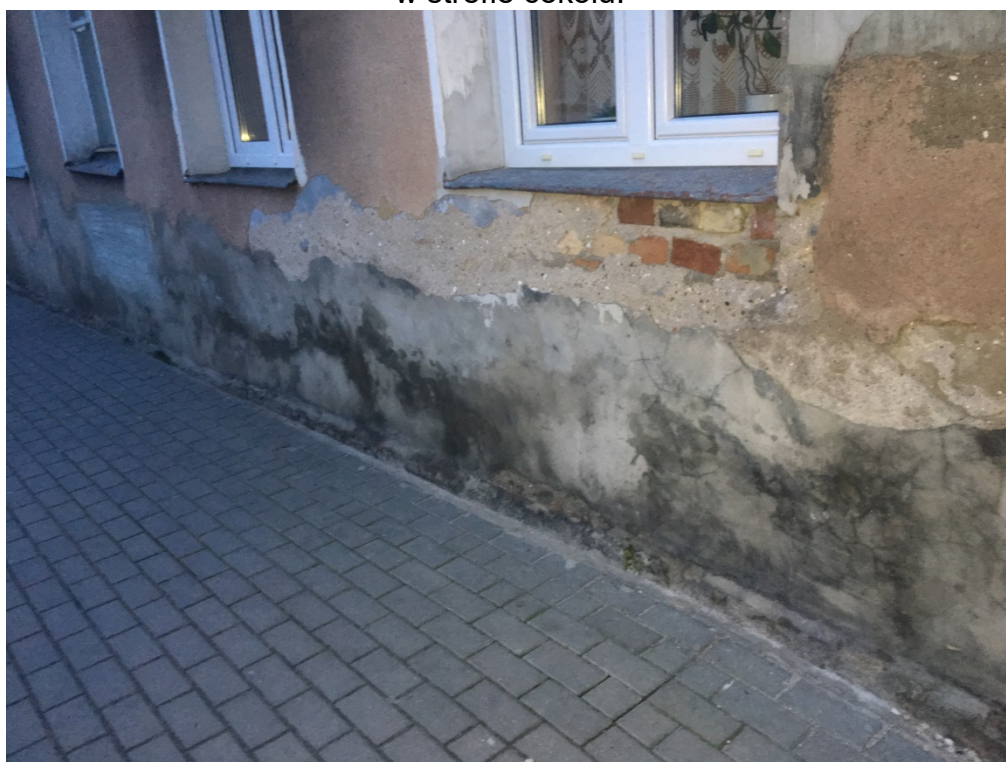
Fot.2. Elewacja południowa – uszkodzenia wypraw tynkarskich w strefie cokołu, ślady po zawilgoceniu, korozja parapetów.

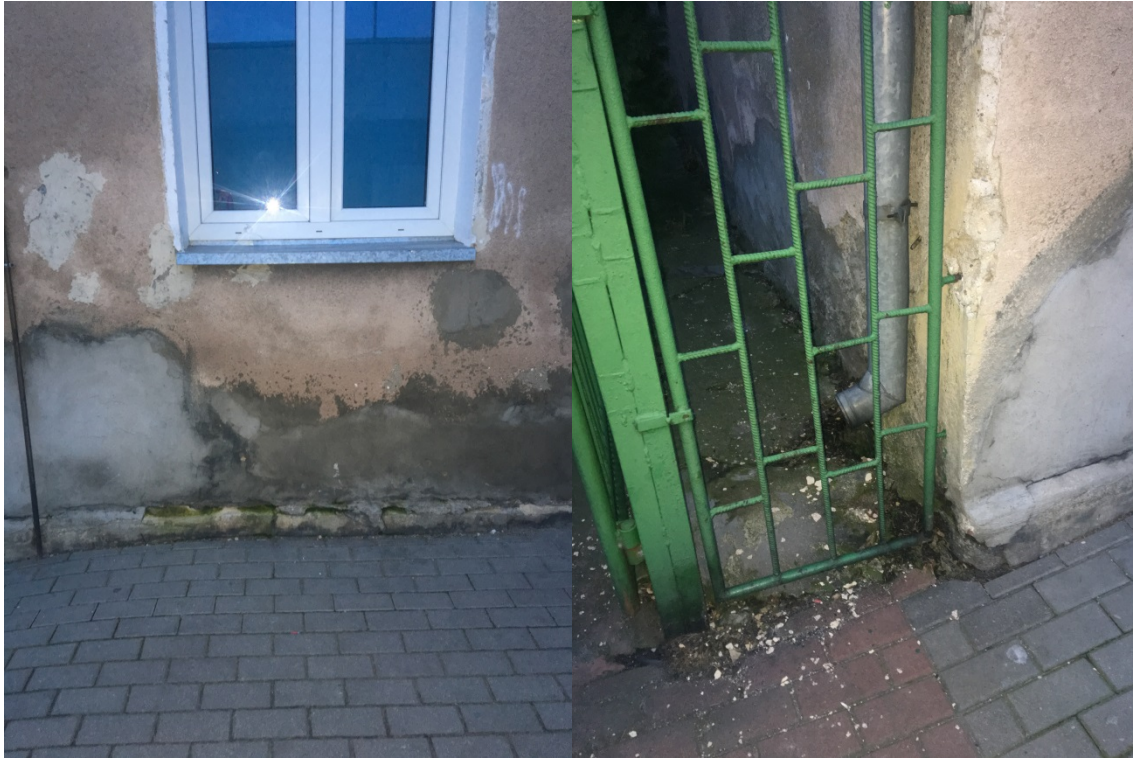
Fot.3, 4. Elewacja południowa – uszkodzenia wypraw tynkarskich w strefie cokołu.

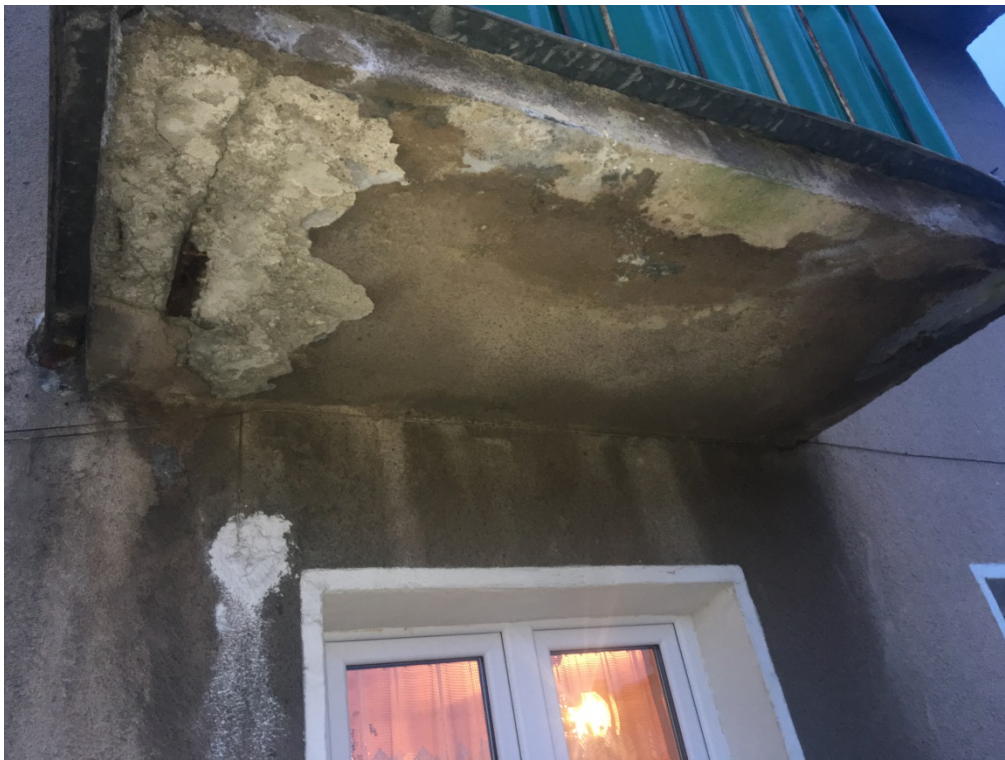
Fot.5. Elewacja południowa – uszkodzenia żelbetowej płyty balkonu, wykwity solne, odsłonięte stalowe elementy konstrukcyjne.

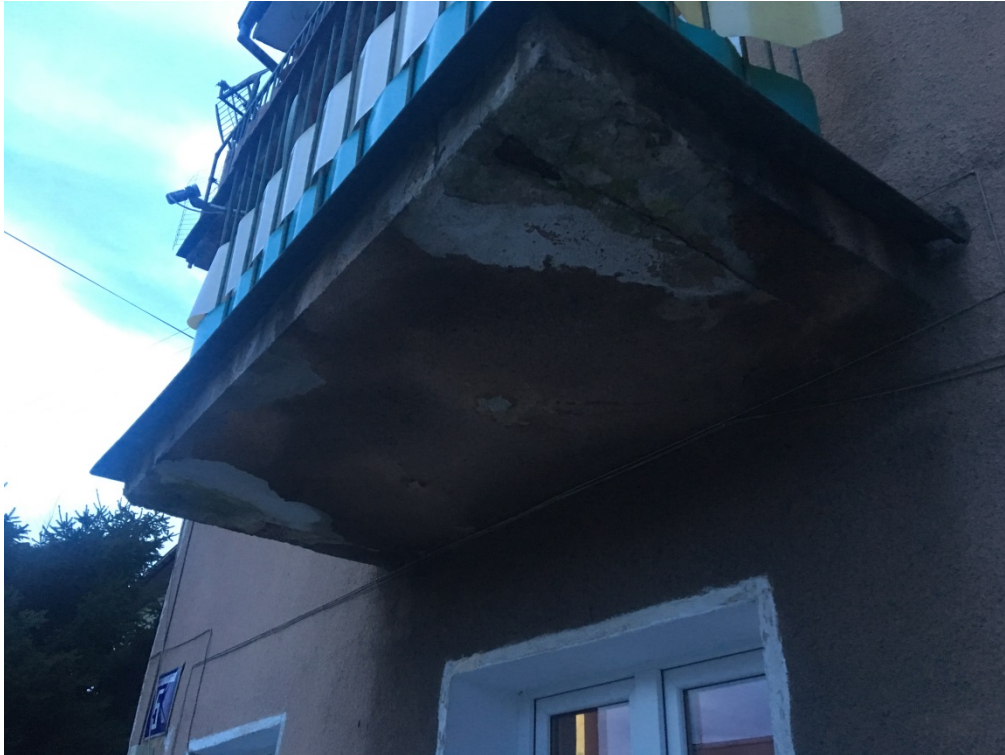
Fot.6. Elewacja południowa – uszkodzenia żelbetowej płyty balkonu, wykwity solne, odsłonięte stalowe elementy konstrukcyjne.

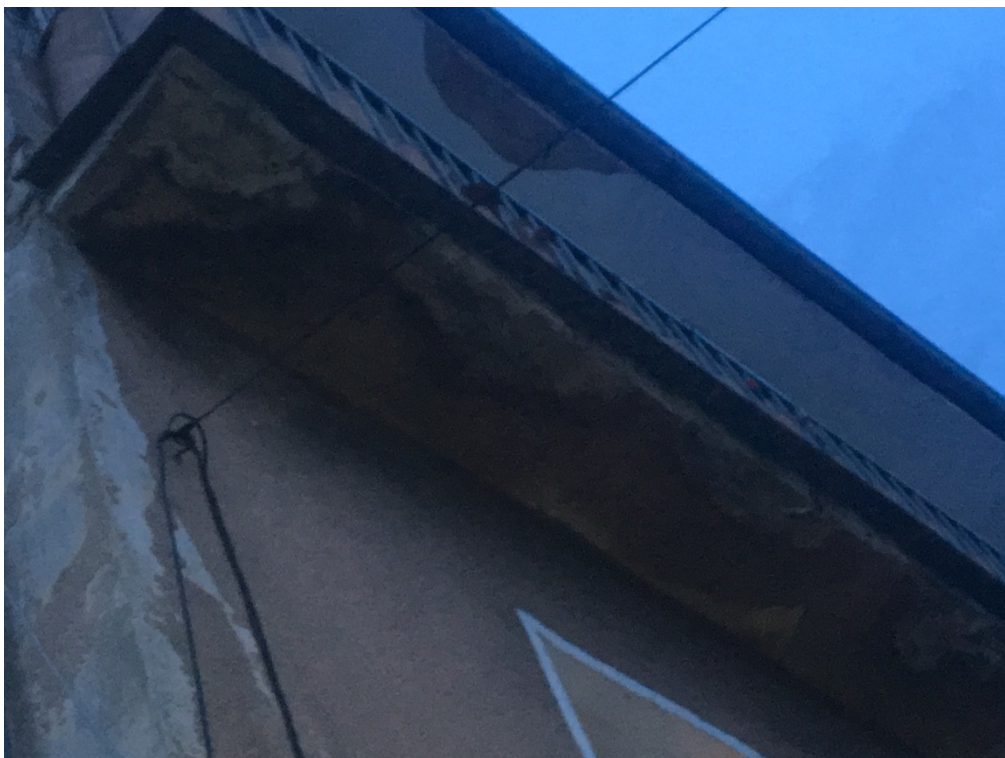
Fot.7. Elewacja południowa – uszkodzenia żelbetowej płyty balkonu drugiego piętra typu loggia, liczne ubytki tynku i wykwity solne.

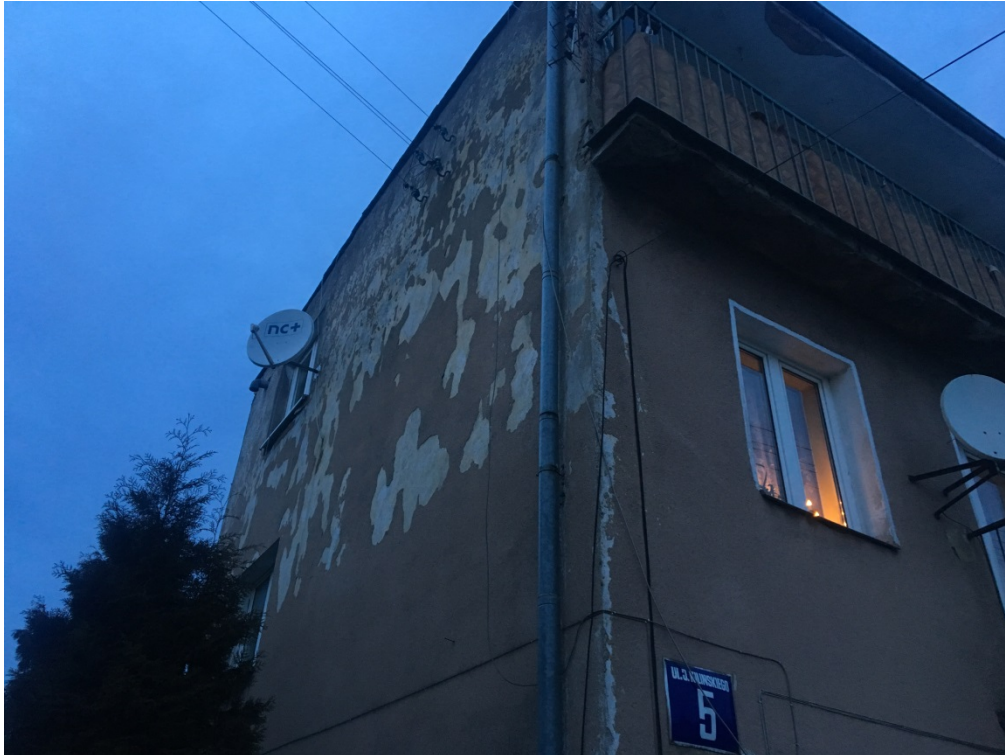
Fot.8. Elewacja zachodnia – liczne odspojenia wypraw tynkarskich.

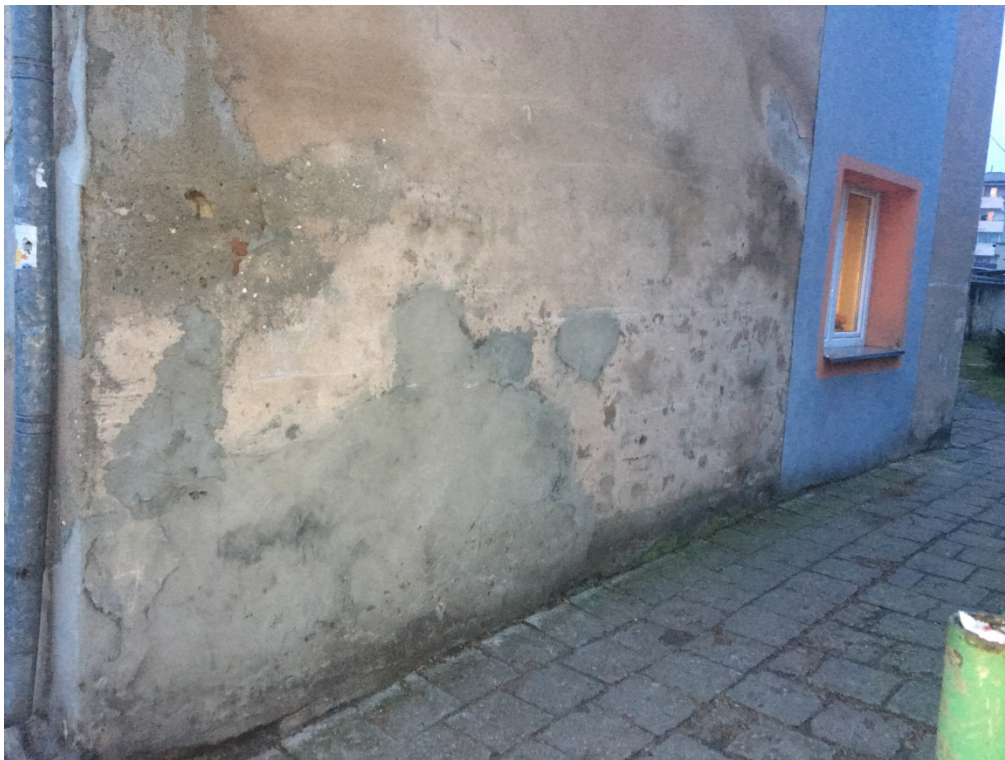
Fot.9. Elewacja wschodnia – liczne uszkodzenia tynku w strefie przyziemia.

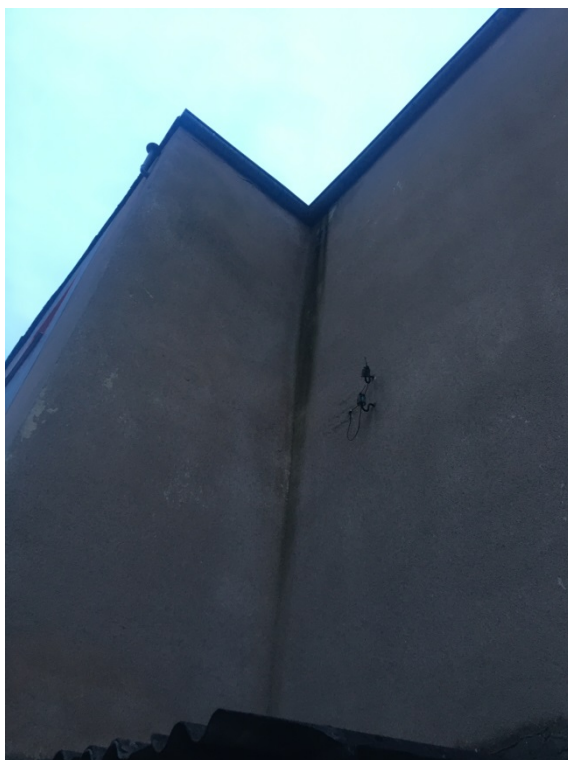
Fot.10. Elewacja pn.-wsch. – uszkodzenia narożnika spowodowane przeciekami wód opadowych z nieszczelnych rynien.

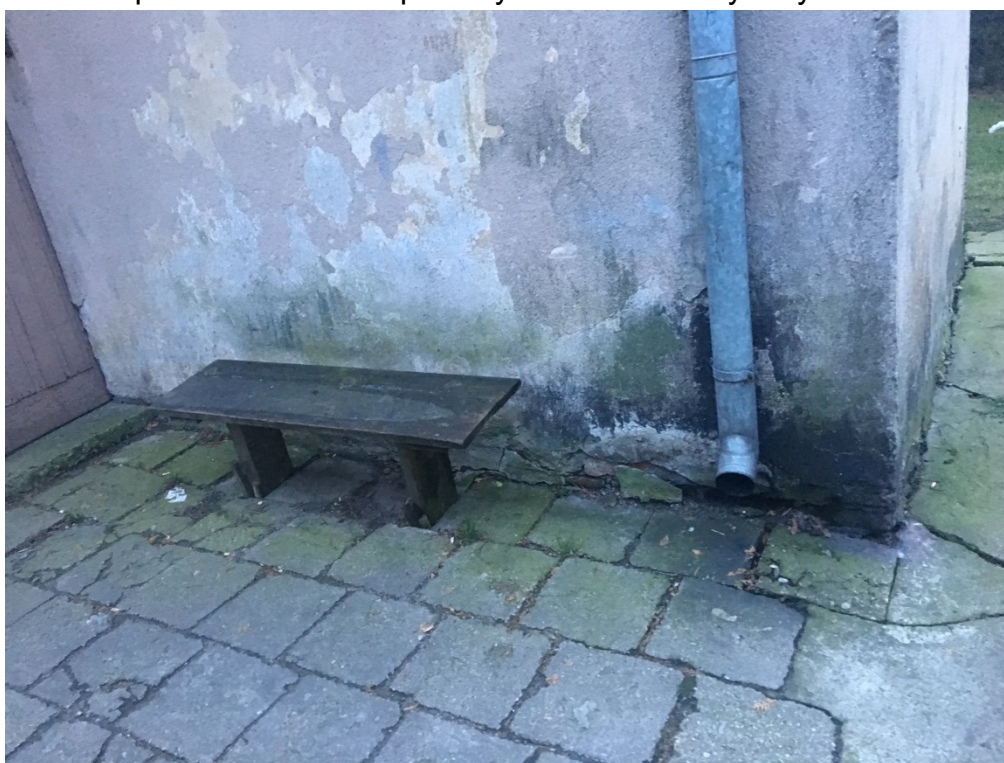
Fot. 11. Elewacja wschodnia – ściana budynku klatki schodowej - uszkodzenia powłok malarskich i tynków, zawilgocenie cokołu w strefie zygacza rury spustowej.

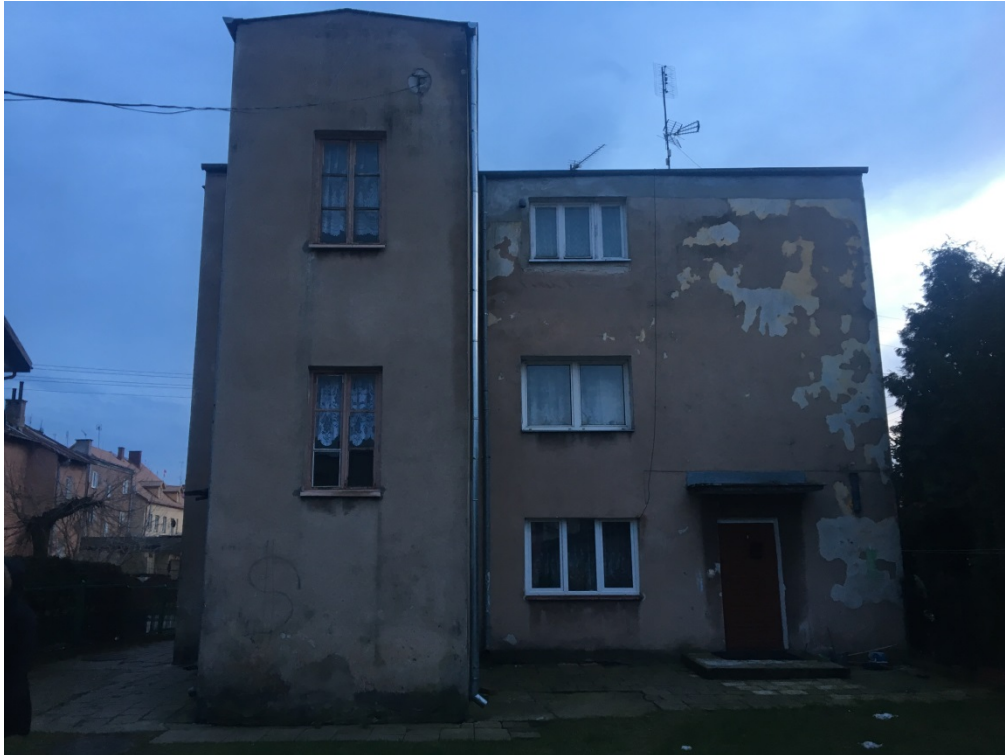
Fot. 12. Elewacja północna – widoczne nowe rynny i rury spustowe, ubytki powłok malarskich i wypraw tynkarskich, zawilgocenia w strefie cokołu.

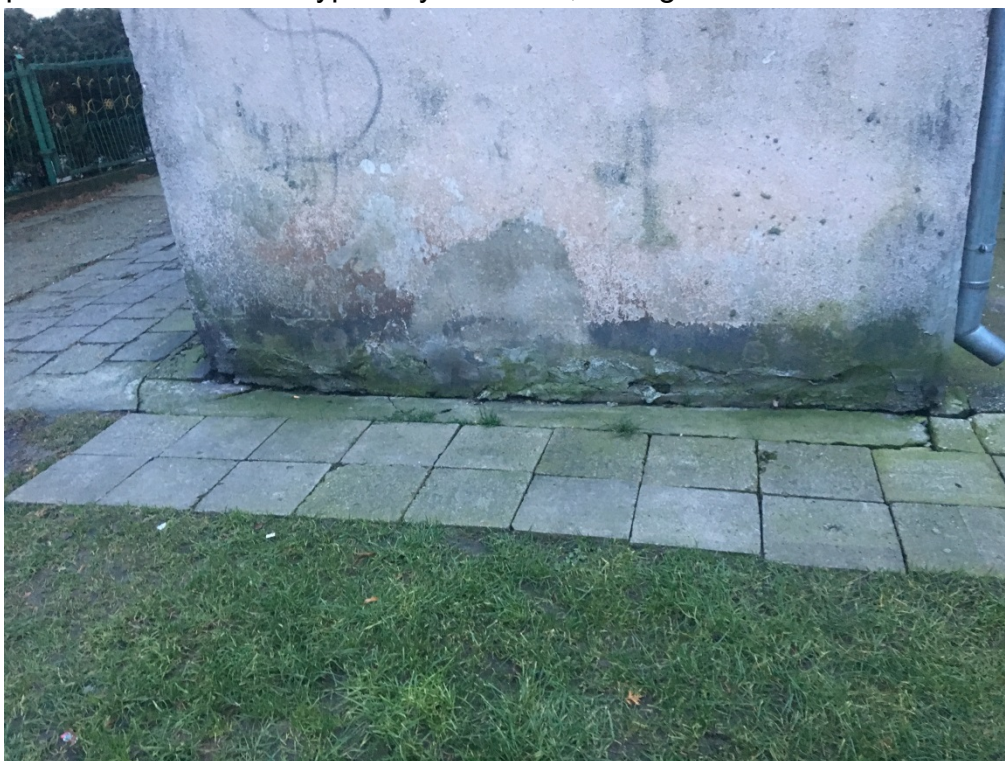
Fot. 13. Elewacja północna – klatka schodowa - uszkodzenia tynków w strefie przyziemia, porażenie biologiczne grzybami pleśniowymi i porostami.

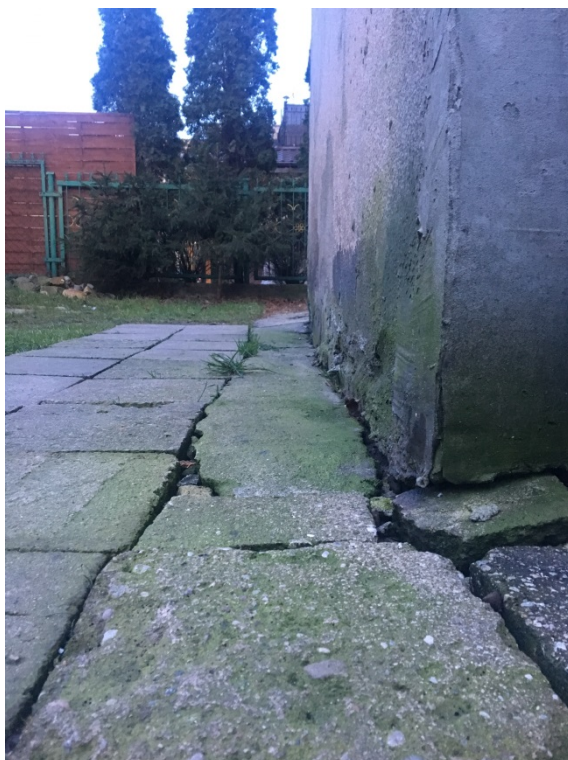
Fot. 14. Elewacja północna – klatka schodowa
– rozwój grzybów pleśniowych i porostów.

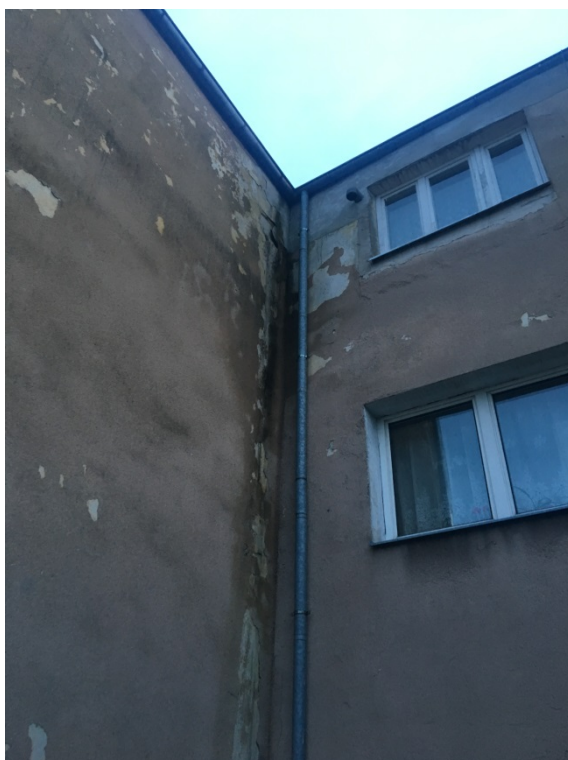
Fot.15. Elewacja pn.-zach. – uszkodzenia narożnika
po przeciekach wód opadowych z nieszczelnych
rynienprzed wymianą na nowe.

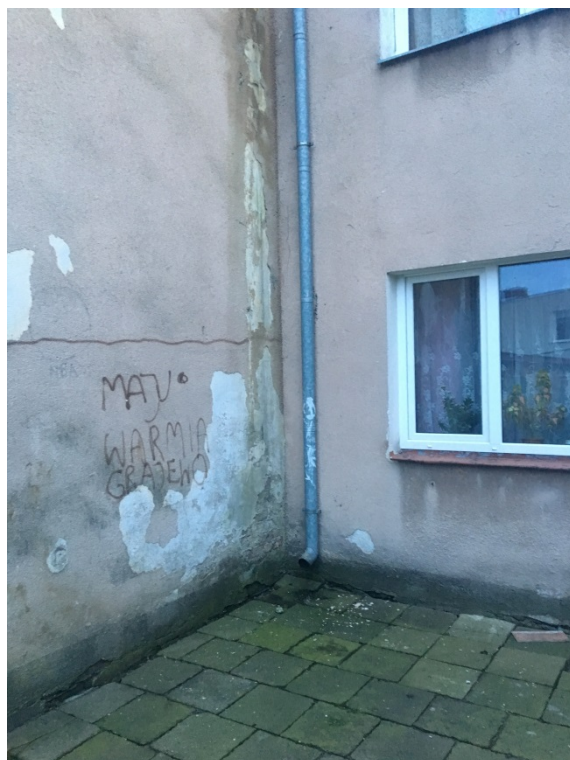
Fot.16. Elewacja pn.-zach. – uszkodzenia narożnika spowodowane wodami opadowymi odprowadzanymi na chodnik.

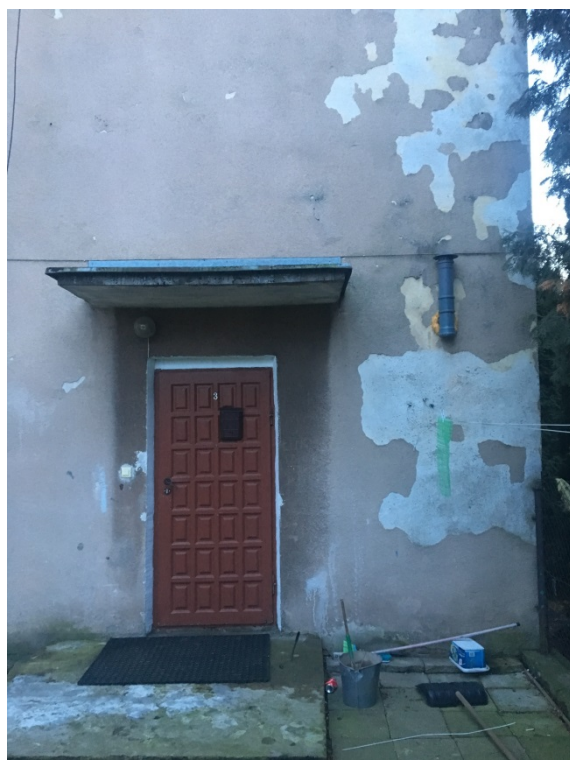
Fot. 17. Elewacja północna –ubytki powłok malarskich i wypraw tynkarskich.

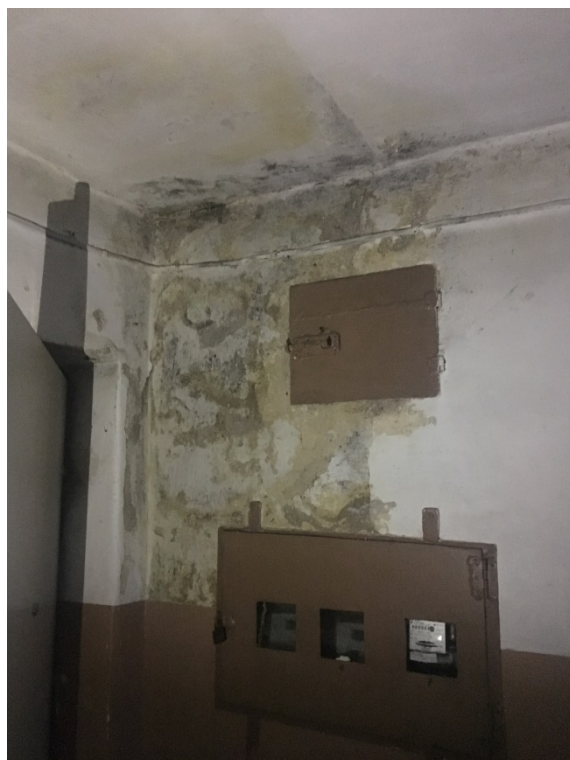
Fot. 18. Klatka schodowa – uszkodzenia spowodowane zalewaniem wodami opadowymi z nieszczelnych rynien w elewacji pn.-zach. (narożnik).

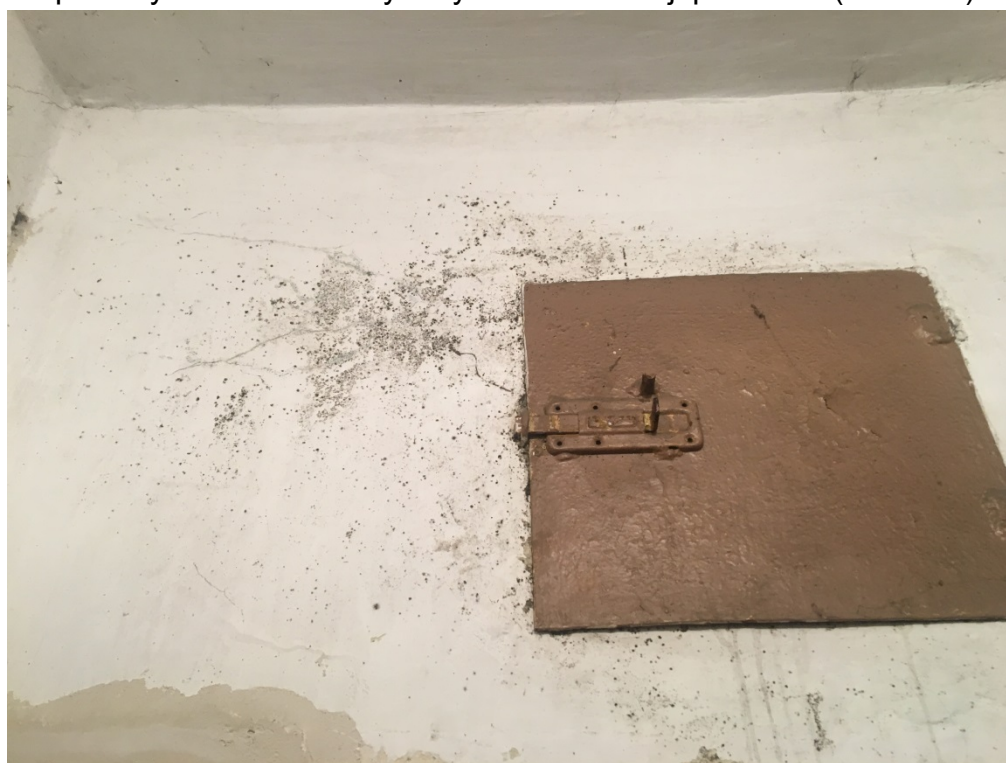
Fot. 19. Klatka schodowa – rozwój grzybów pleśniowych.

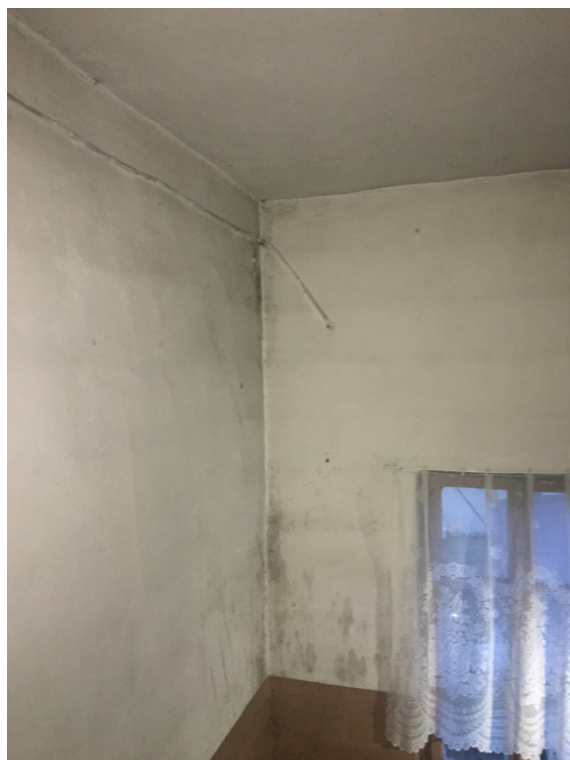
Fot. 20. Klatka schodowa – rozwój grzybów pleśniowych w narożu pod sufitem, złuszczenia powłok malarskich.

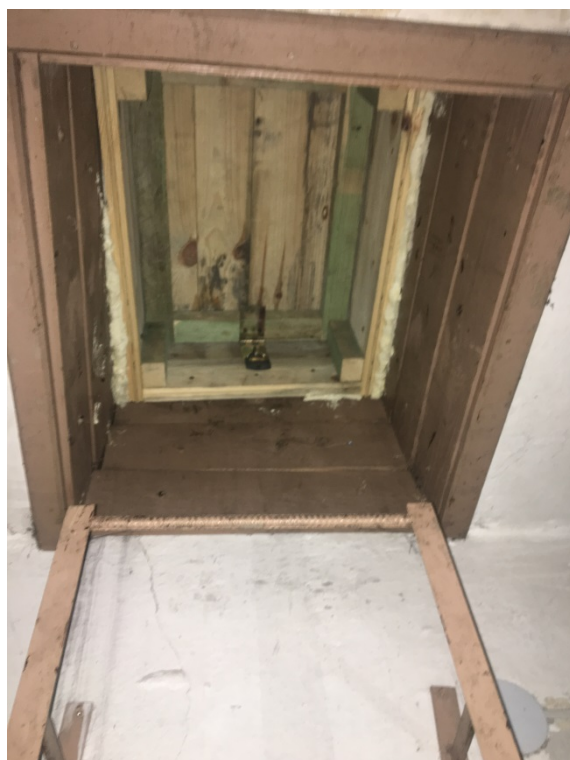
Fot. 21. Klatka schodowa – wyjście na dach -rozwój grzybów pleśniowych na drewnianej kłapieżamykającej.

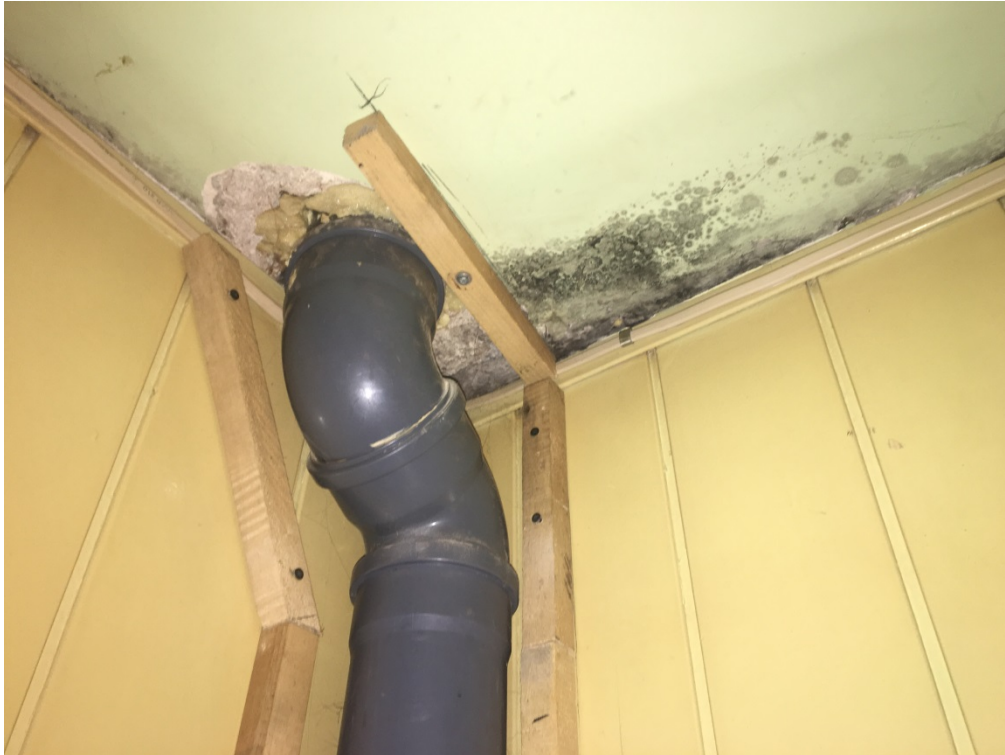
Fot. 22. Lokal mieszkalny nr... –rozwój grzybów pleśniowych na suficie.

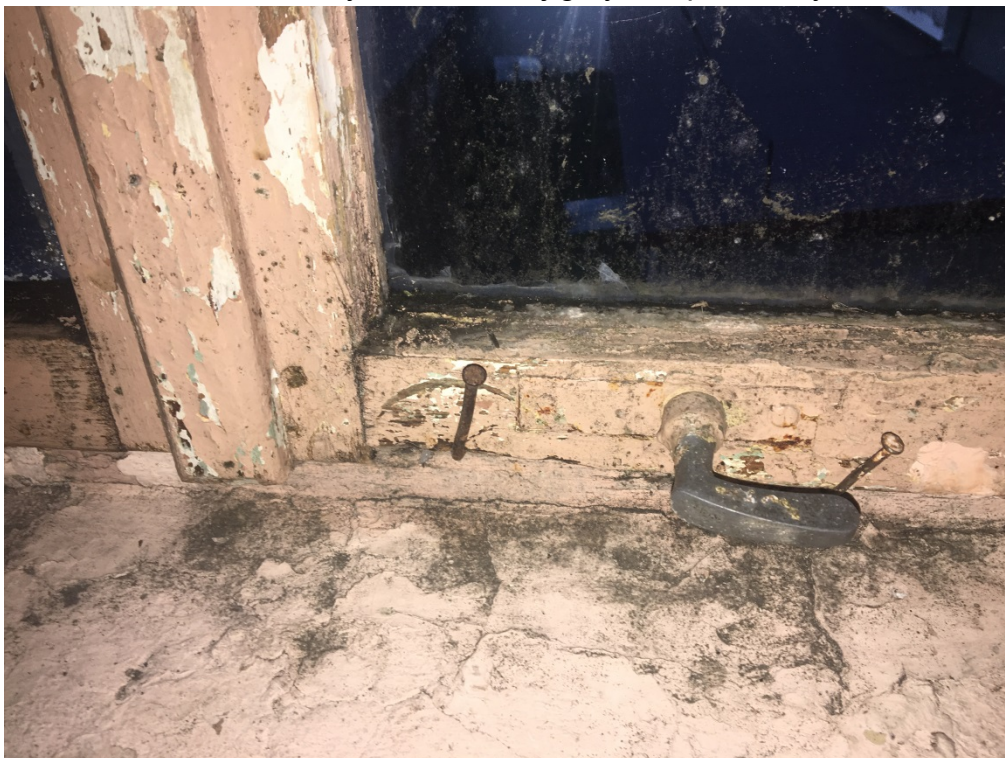
Fot. 23. Klatka schodowa – stolarka okienna, złuszczenia powłok malarskich, rozwój grzybów pleśniowych.

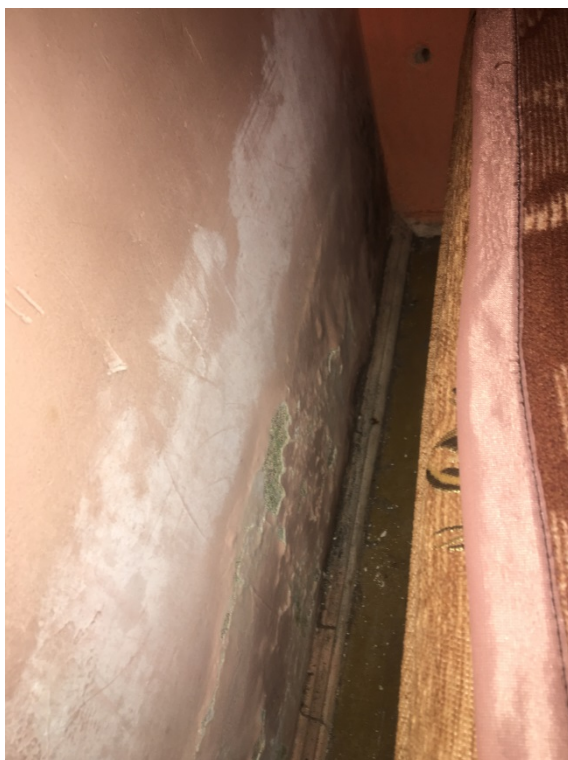
Fot. 24. Lokal mieszkalny nr ... - ściana od ul. Kilińskiego – zawilgocenia w strefie przypodłogowej, wysolenia i rozwój grzybów pleśniowych.

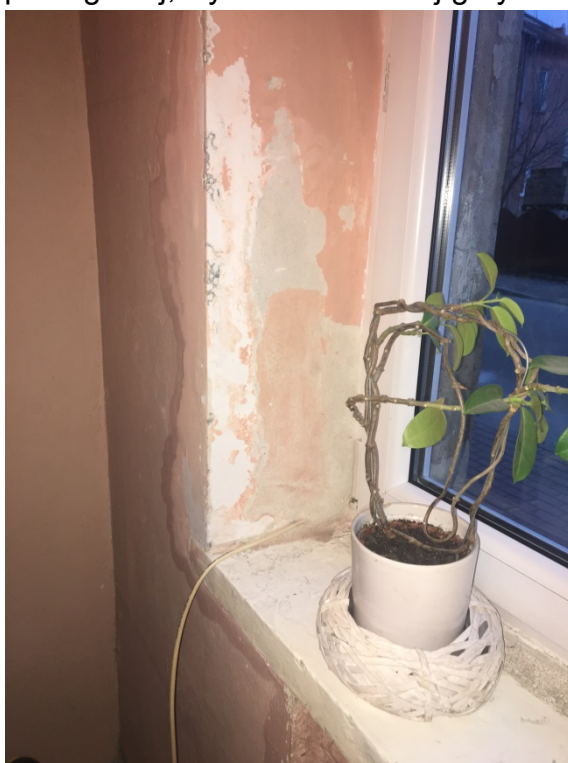
Fot. 25. Lokal mieszkalny nr ... - ściana od ul. Kilińskiego – zawilgocenia ściany , uszkodzenia spowodowane krystalizacją soli budowlanych.

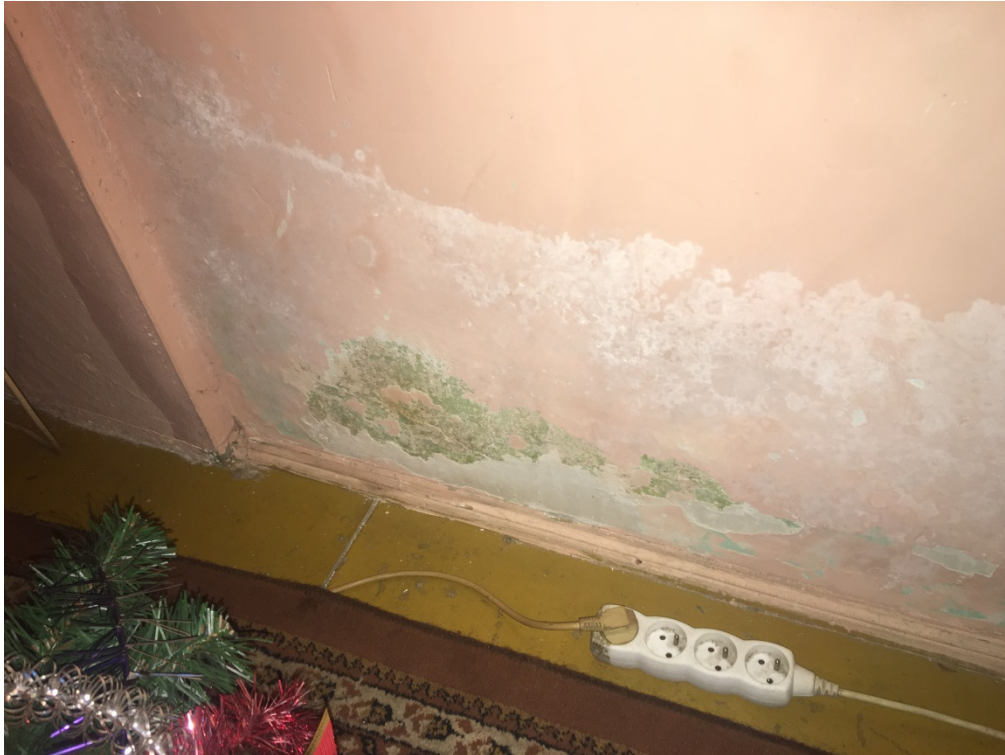
Fot. 26. Lokal mieszkalny nr ... - ściana od ul. Kilińskiego – zawilgocenia w strefie przypodłogowej, uszkodzenia spowodowane krystalizacją soli budowlanych.

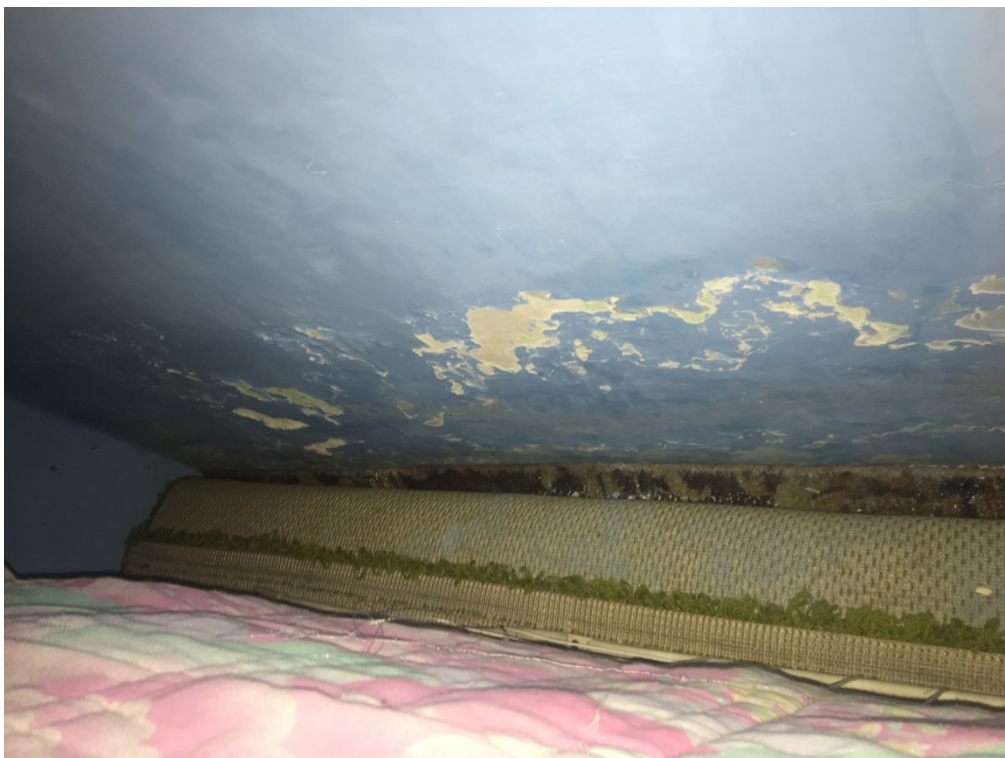
Fot. 27. Lokal mieszkalny nr ... - ściana od ul. Kilińskiego – zawilgocenia w strefie przypodłogowej, uszkodzenia spowodowane krystalizacją soli budowlanych.

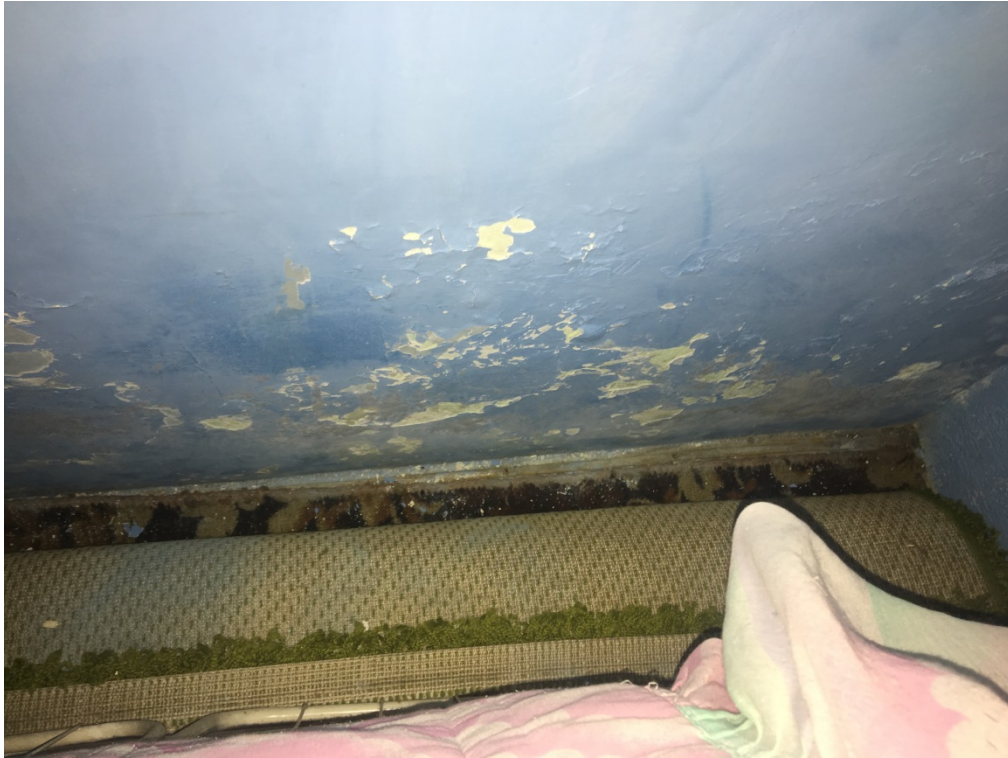
Fot. 28. Lokal mieszkalny nr ... - ściana od ul. Kilińskiego – zawilgocenia w strefie przypodłogowej, wysolenia i rozwój grzybów pleśniowych.

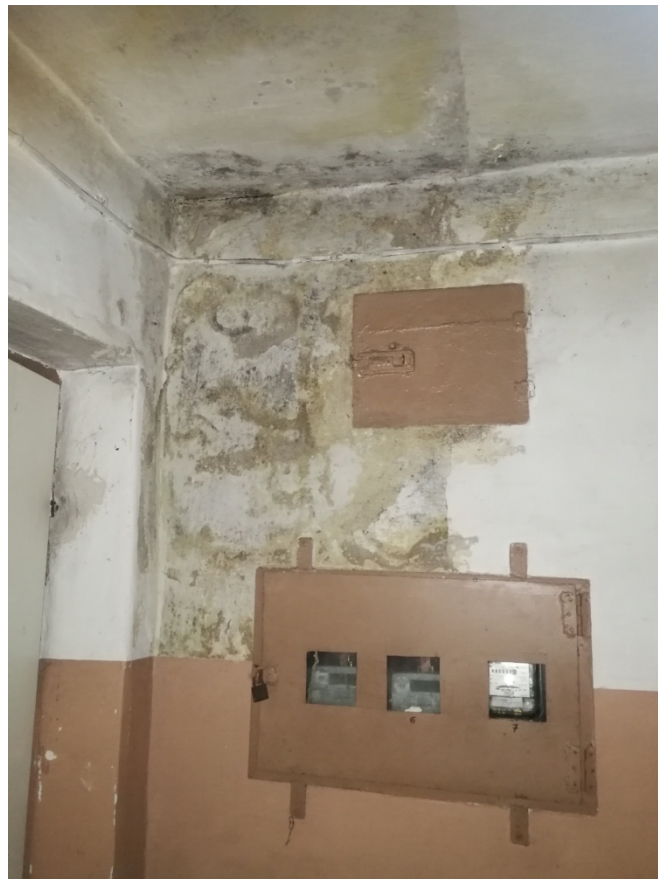
Fot. 29 Zawilgocenia spowodowane nieszczelnościami i przeciekami pokrycia dachowego w okolicach tablicy licznikowej na kondygnacji II pietra

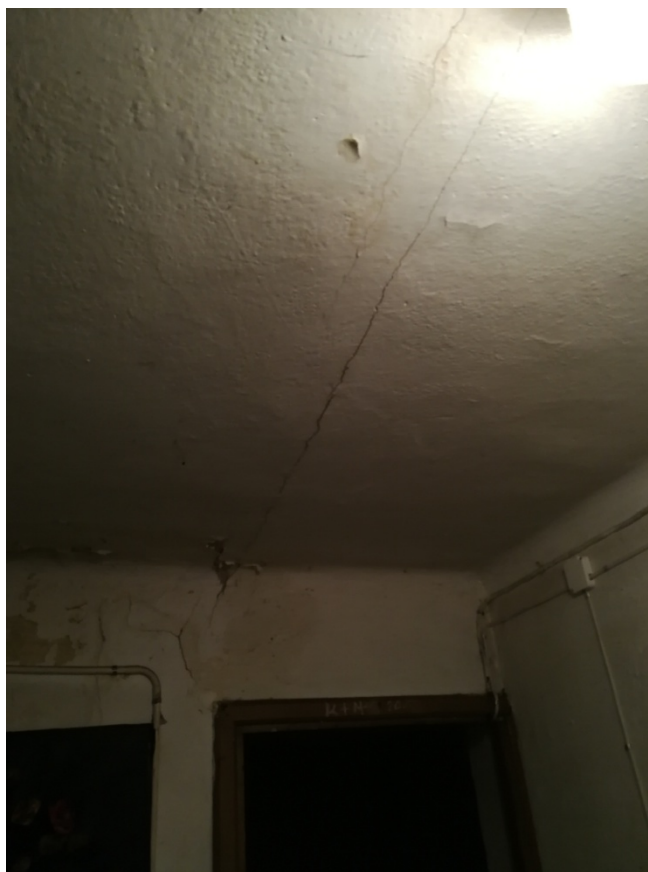
Fot. 30 Widoczne pęknięcia warstw konstrukcyjnych stropodachu na kondygnacji II
pietra

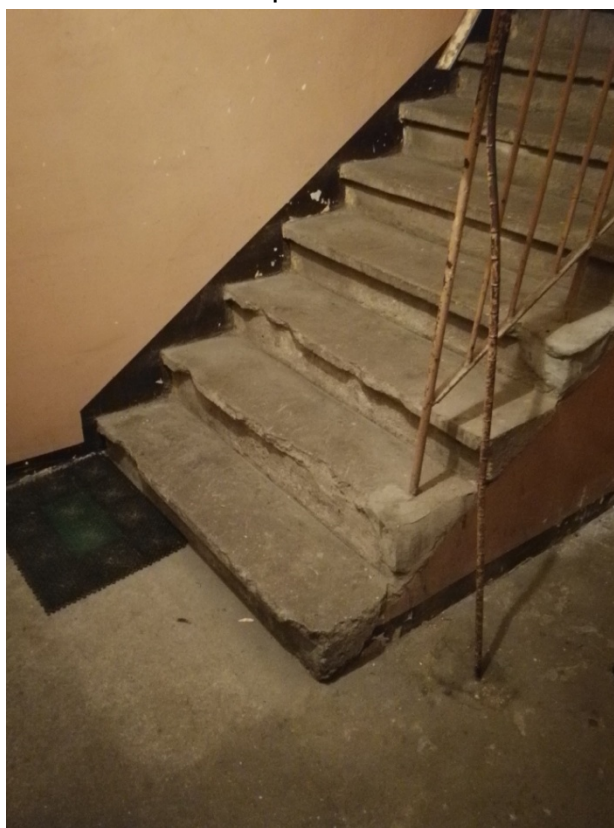
Fot. 31 Widoczne uszkodzenia podstopni i stopni na klatce schodowej.
