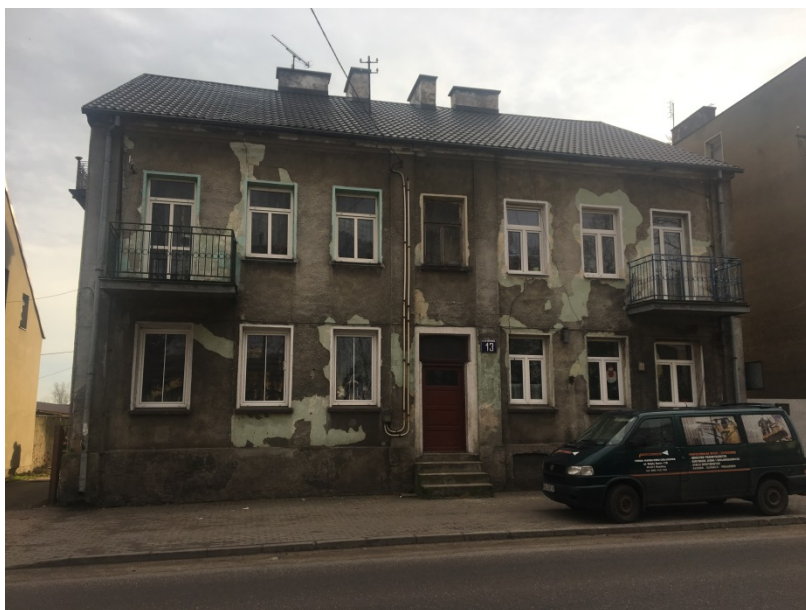
Fot. 1. Elewacja północna duże odspojenia tynku elewacyjnego

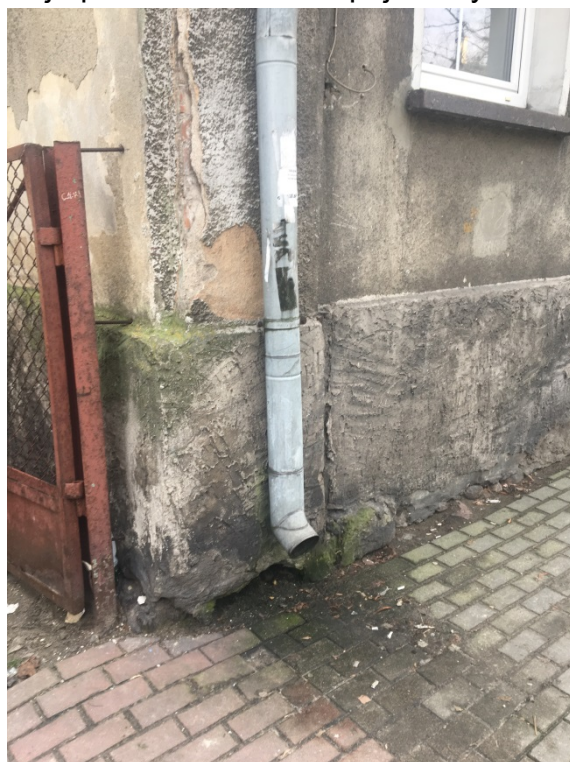
Fot. 2. Elewacja północna zawilgocenia fundamentów wodami opadowymi, rozwój porostów.

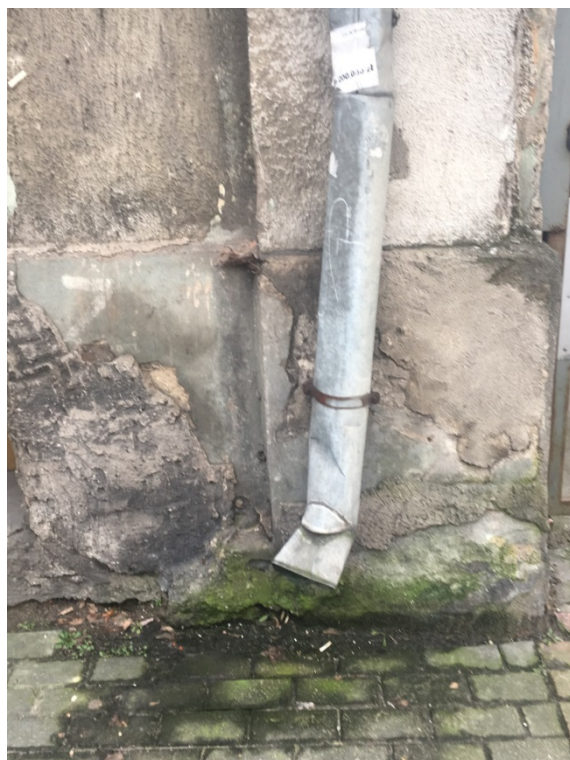
Fot. 3. Elewacja północna zawilgocenia fundamentów wodami opadowymi, rozwój porostów.

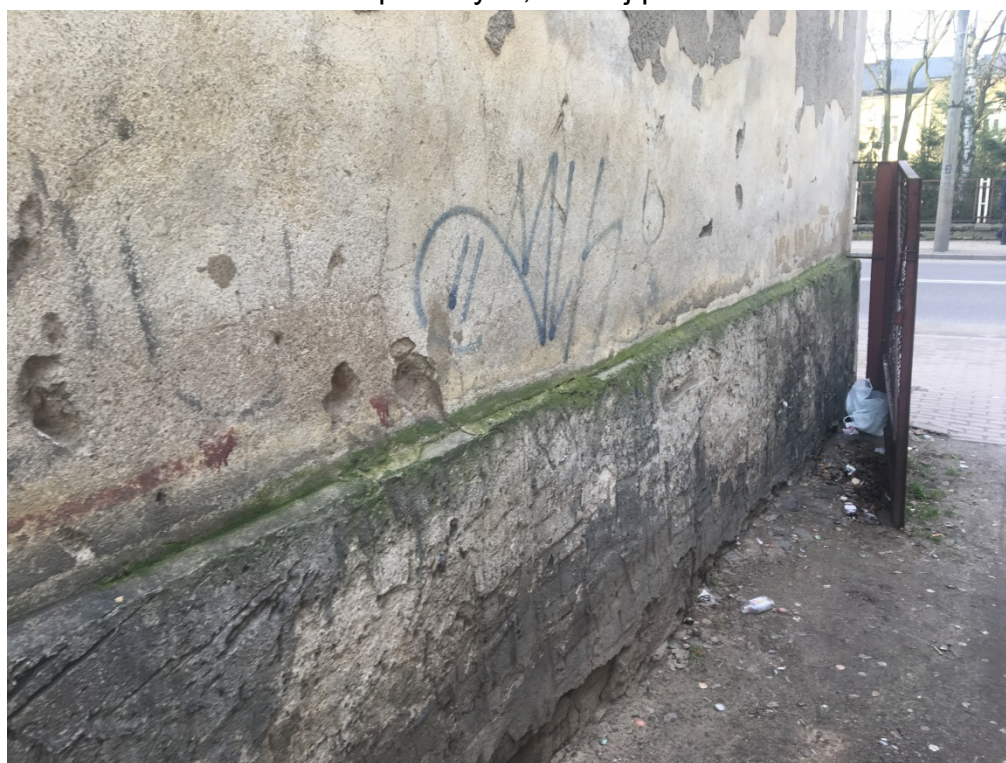
Fot. 4. Elewacja wschodnia– cokół - rozwój porostów.

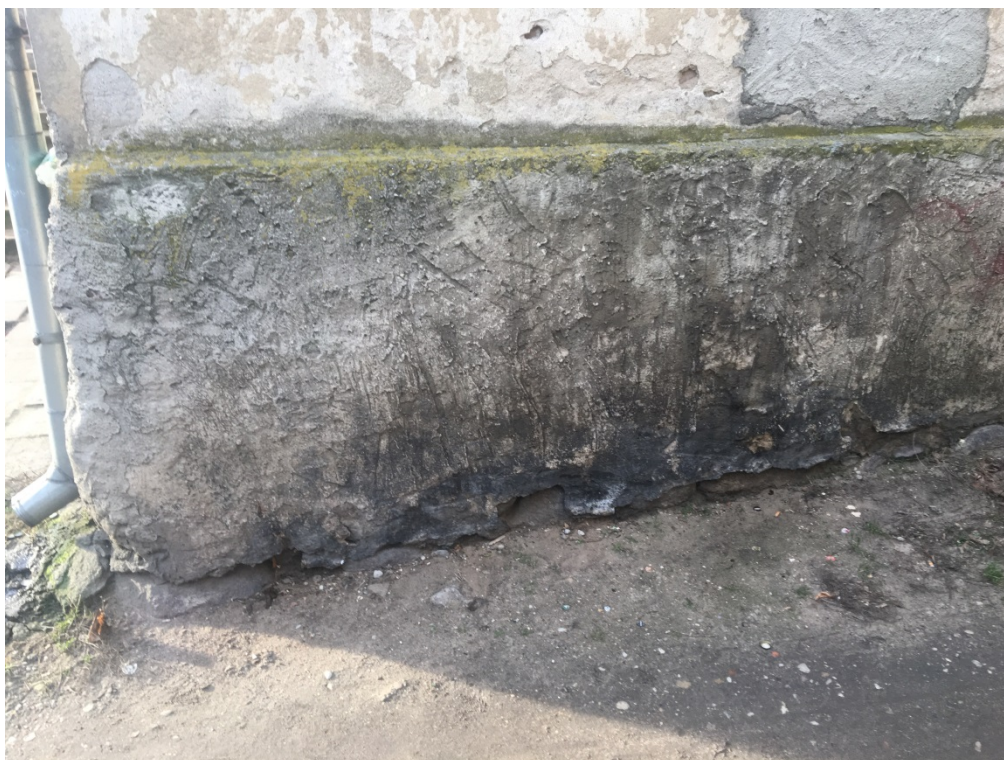
Fot. 5. Elewacja wschodnia - cokół -rozwój porostów.

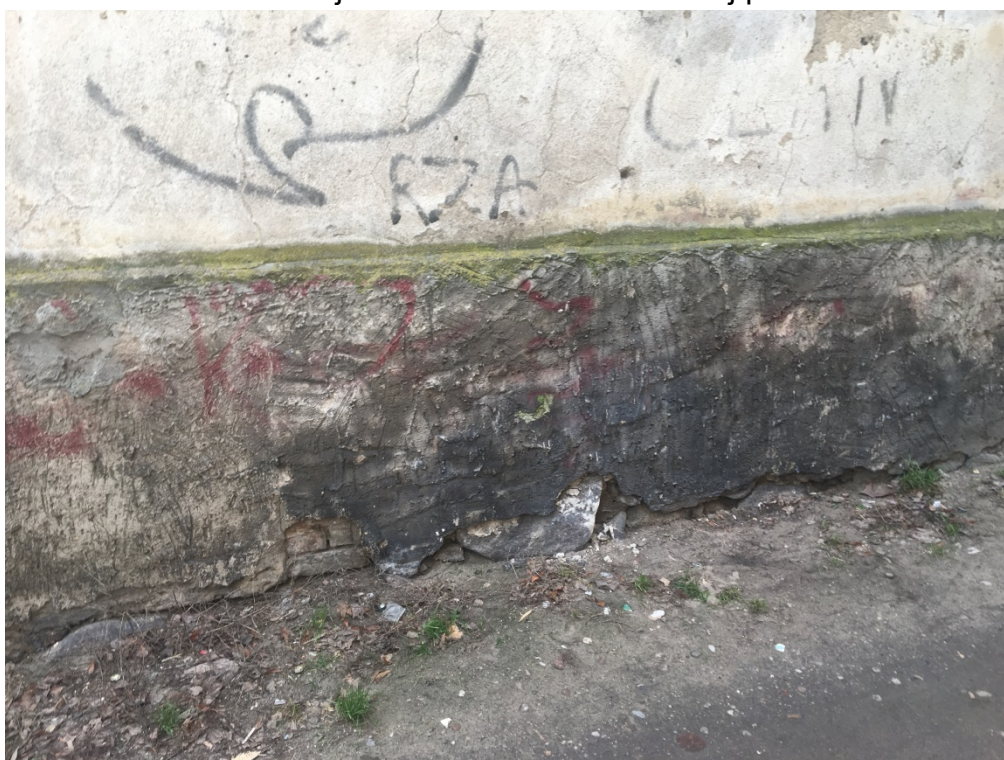
Fot. 6. Elewacja wschodnia - cokół -rozwój porostów.

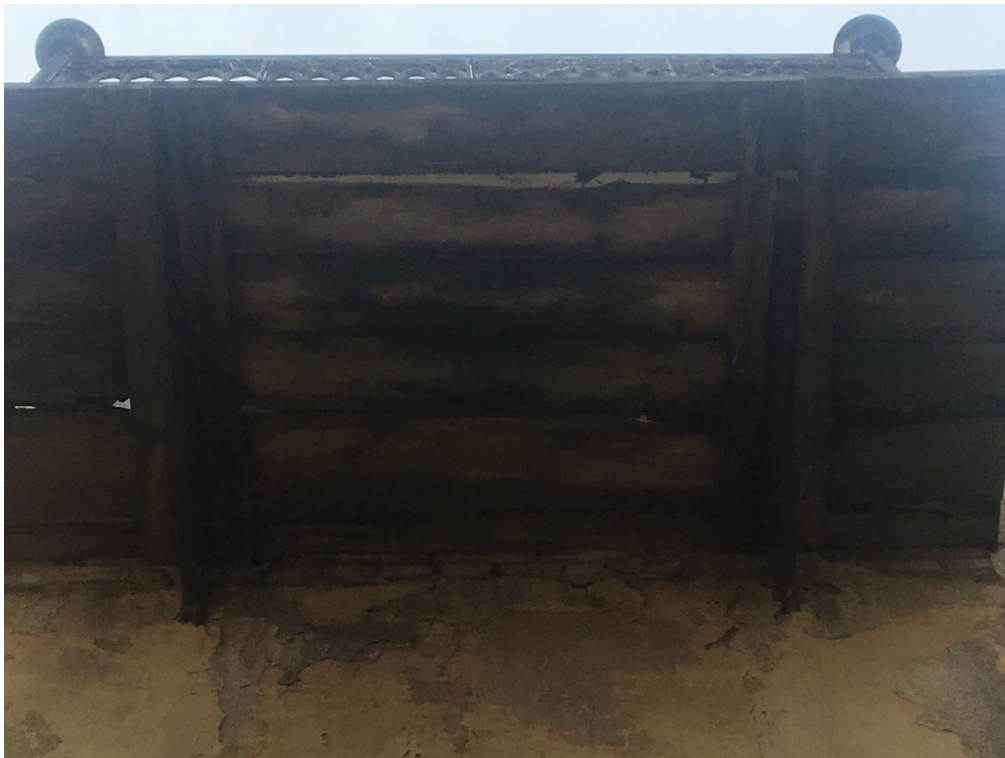
Fot. 7. Elewacja wschodnia - balkon – biologiczny rozkład desek balkonowych, odspojenie powłok malarskich.

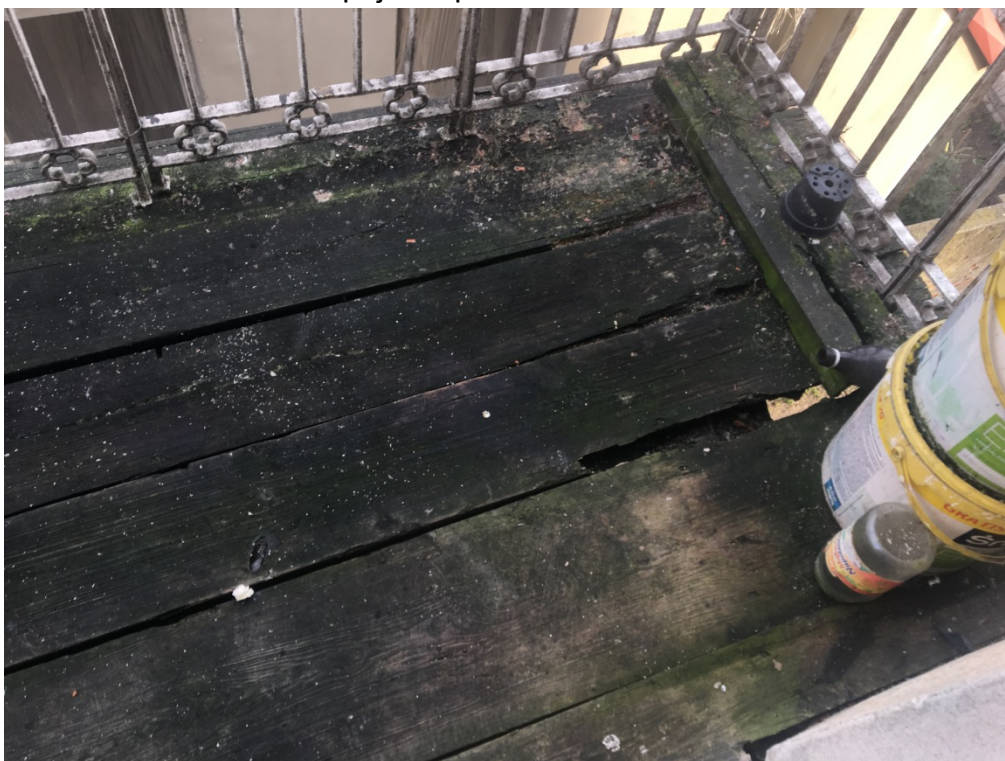
Fot. 8. Elewacja wschodnia - balkon – biologiczny rozkład desek balkonowych.

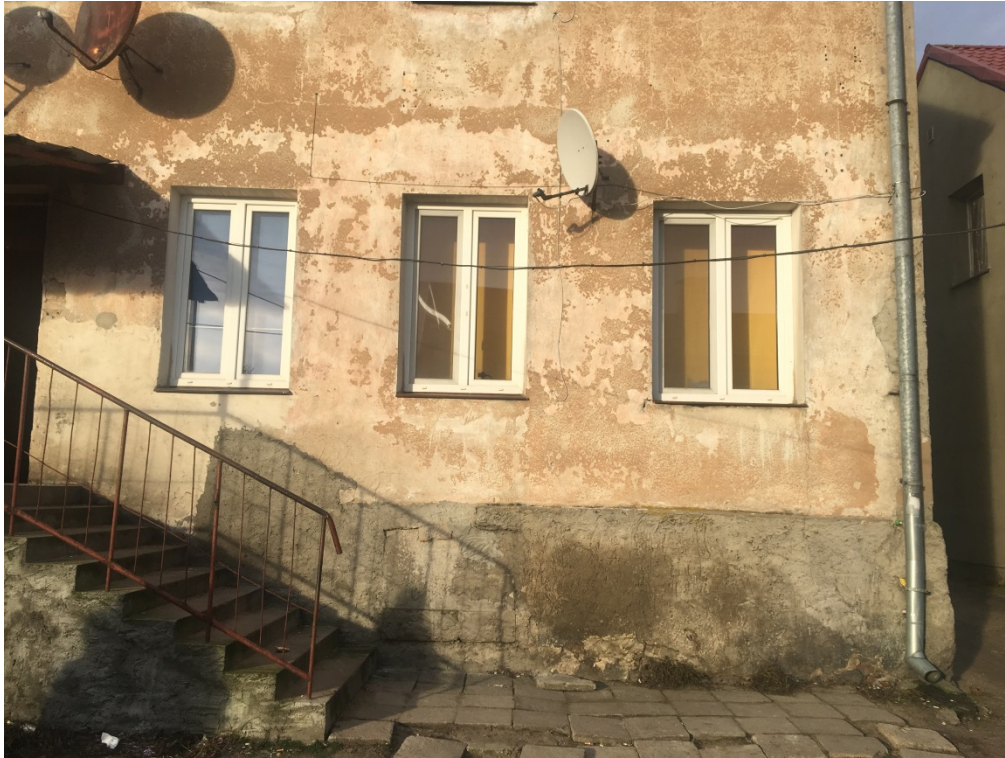
Fot.9. Elewacja południowa–uszkodzenia tynków i wypraw malarskich.

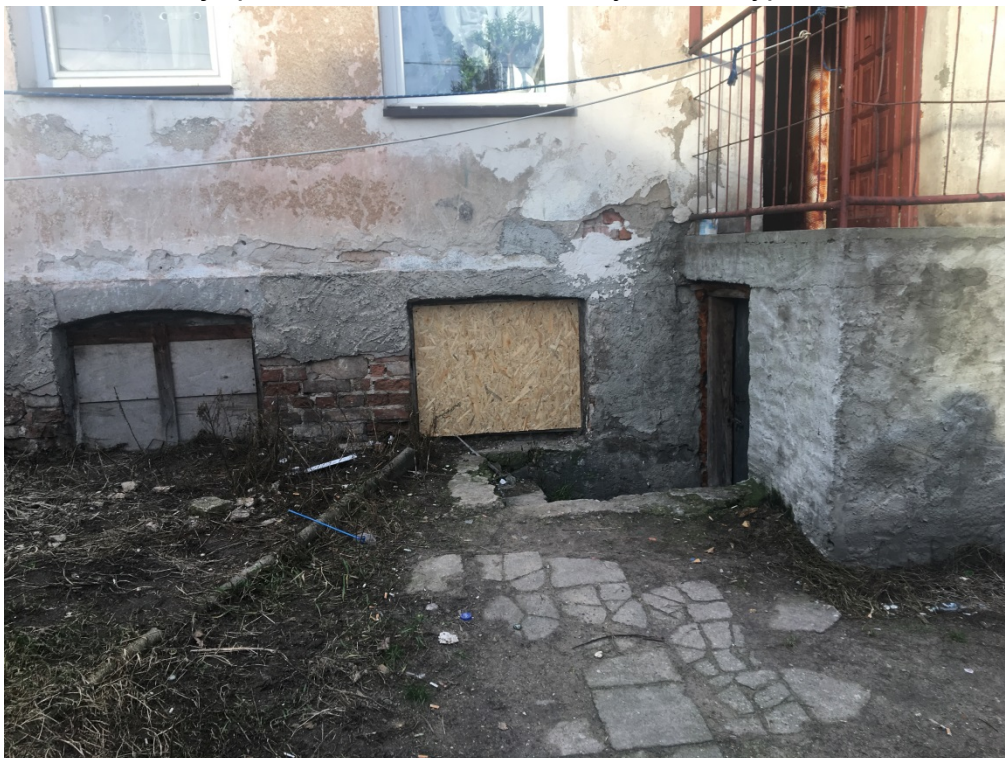
Fot. 10. Elewacja południowa – uszkodzenia tynków i wypraw malarskich.

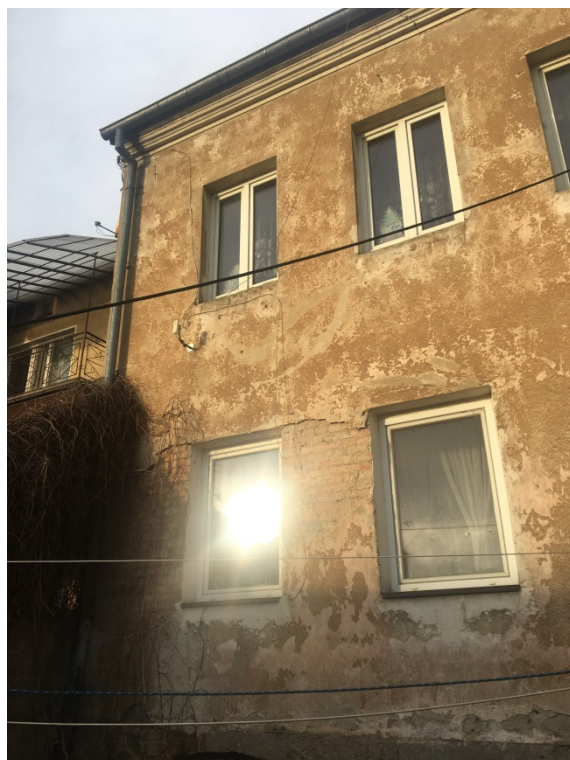
Fot.11. Elewacja południowa – uszkodzenia tynków i wypraw malarskich.

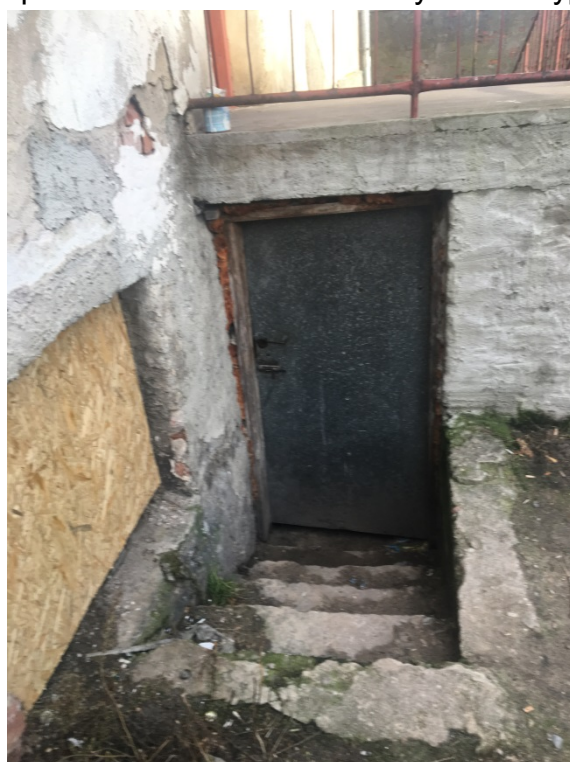
Fot.12. Elewacja południowa – wejście do piwnic, uszkodzenia schodów betonowych, rozwój porostów.

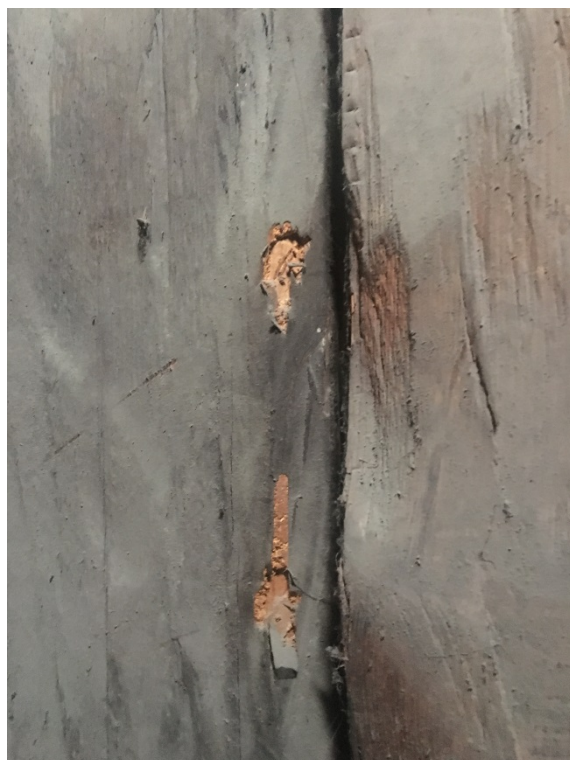
Fot. 13. Poddasze – aktywne żerowisko chrząszcza.

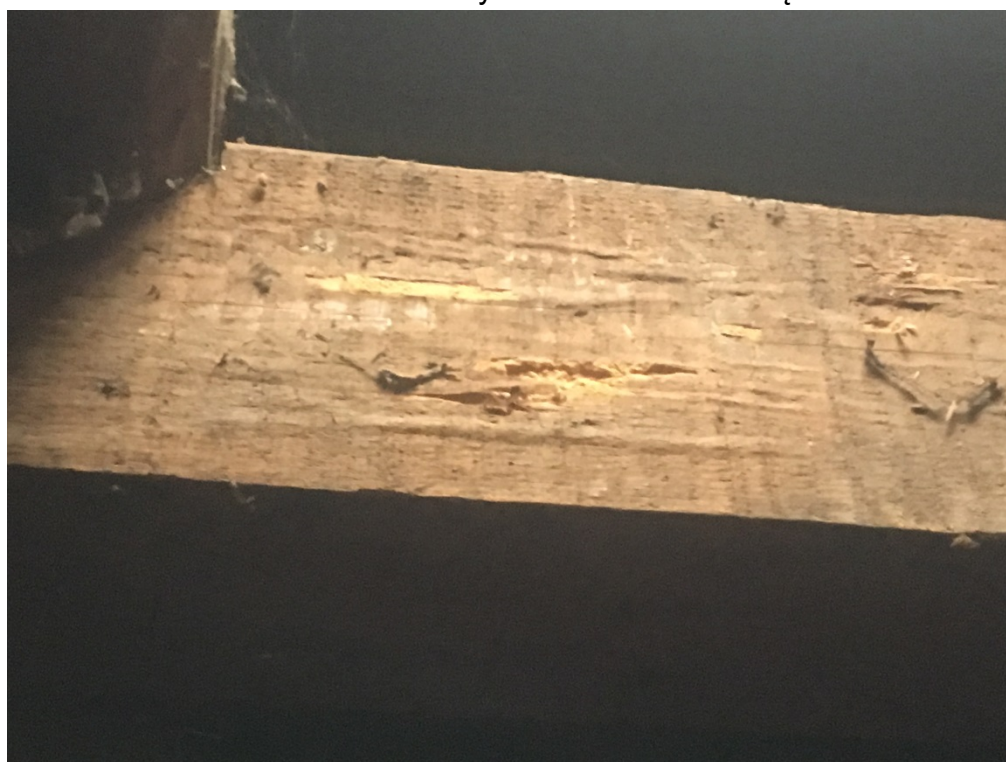
Fot. 14. Poddasze – aktywne żerowisko chrząszcza.

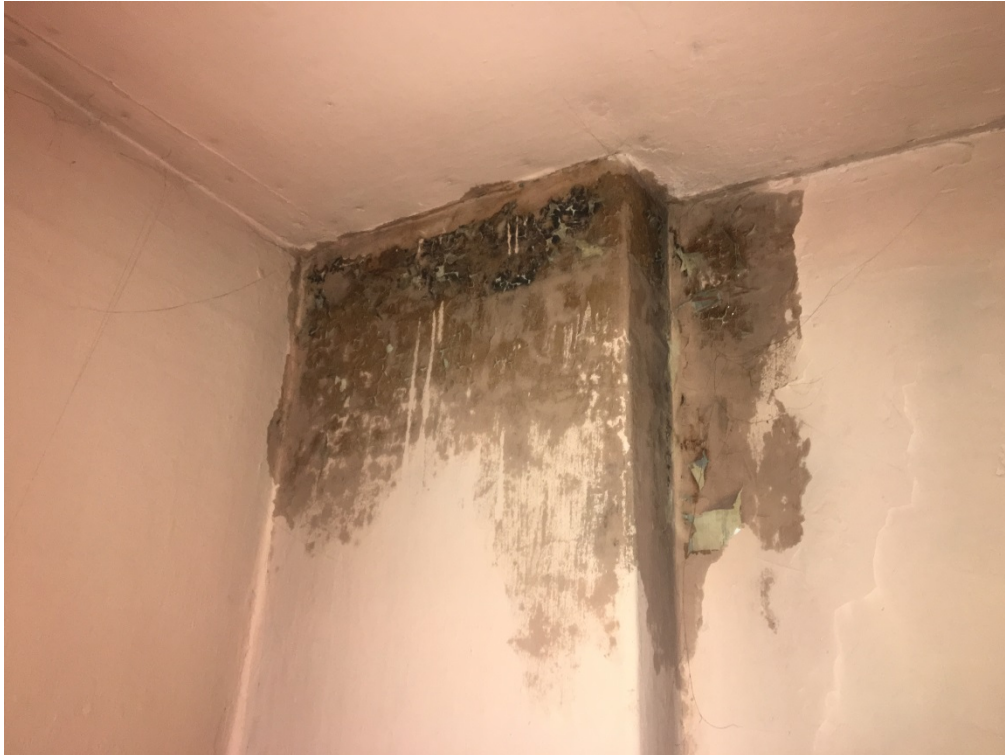
Fot. 15. Lokal mieszkalny nr ...- zacieki przy kominie spalinowym.

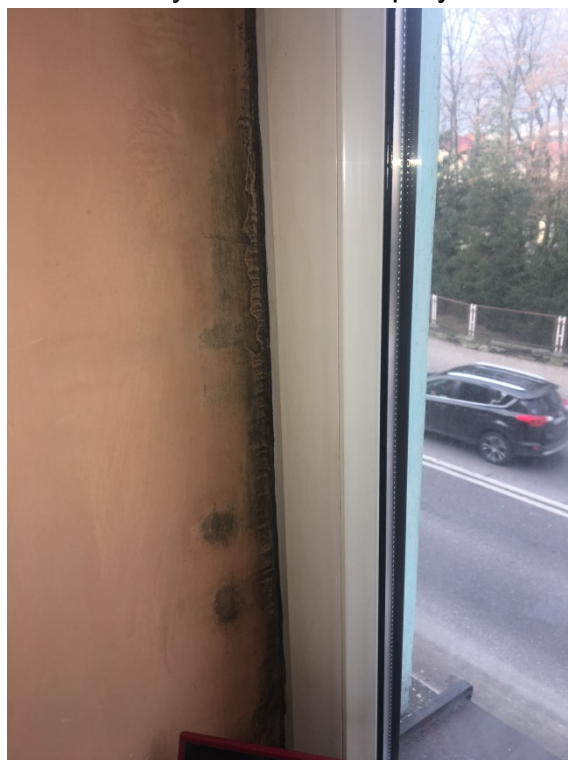
Fot. 16. Lokal mieszkalny nr ...- rozwój grzybów pleśniowych w ościeży okna.

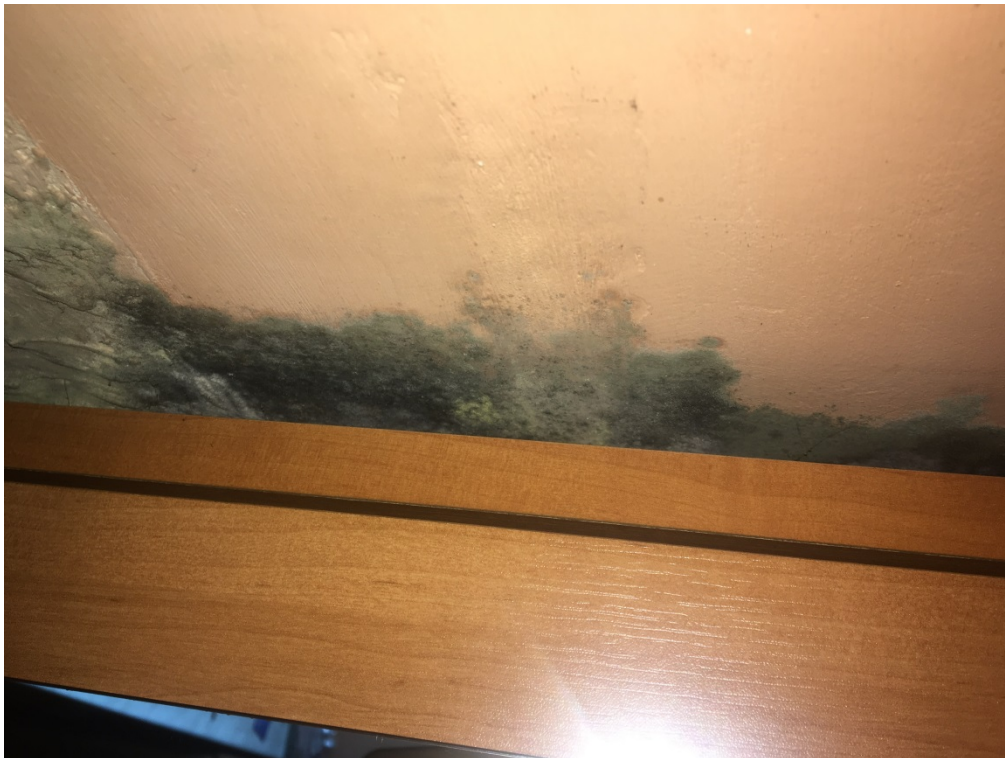
Fot. 17. Lokal mieszkalny nr ...- rozwój grzybów pleśniowych.

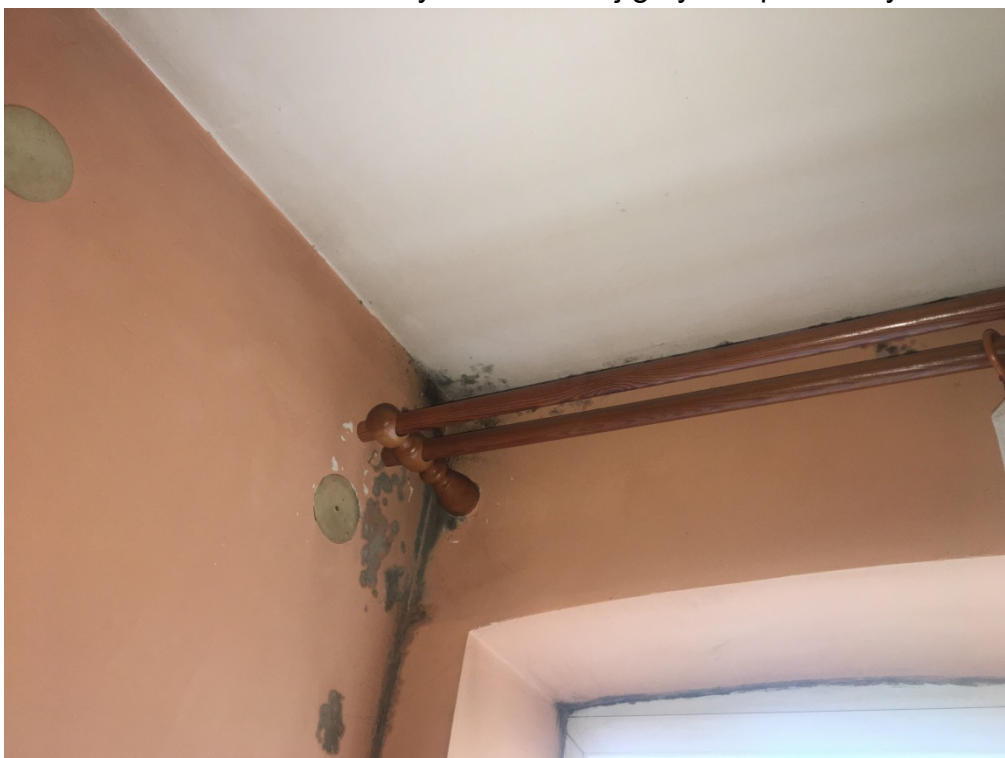
Fot. 18. Lokal mieszkalny nr ...- rozwój grzybów pleśniowych.

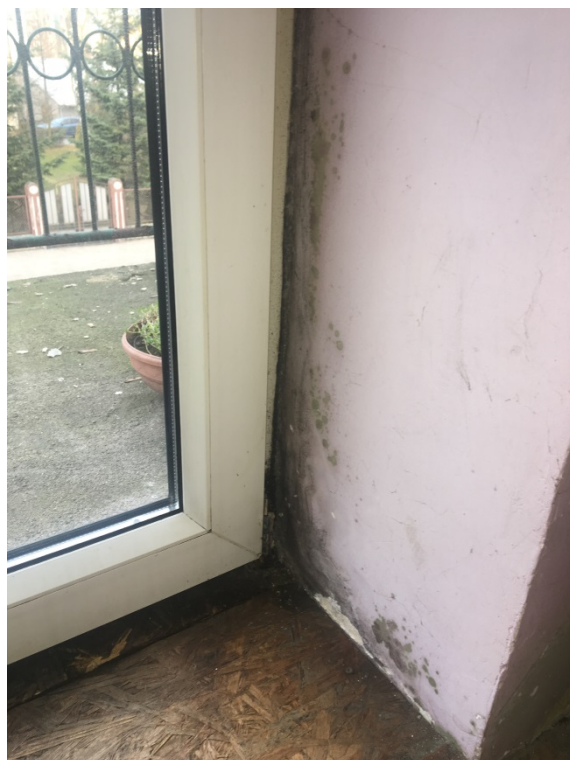
Fot. 19. Lokal mieszkalny nr ...- rozwój grzybów pleśniowych w ościeży okna.

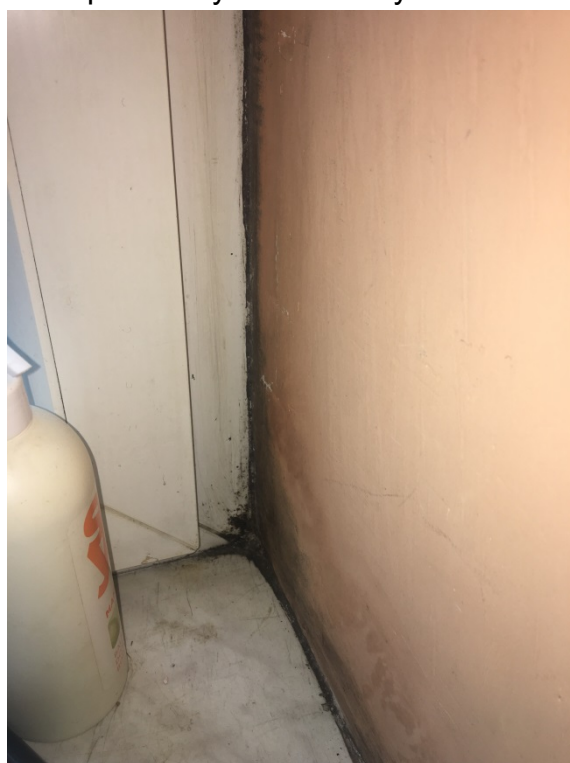
Fot. 20. Lokal mieszkalny nr ...- rozwój grzybów pleśniowych w ościeży okna.

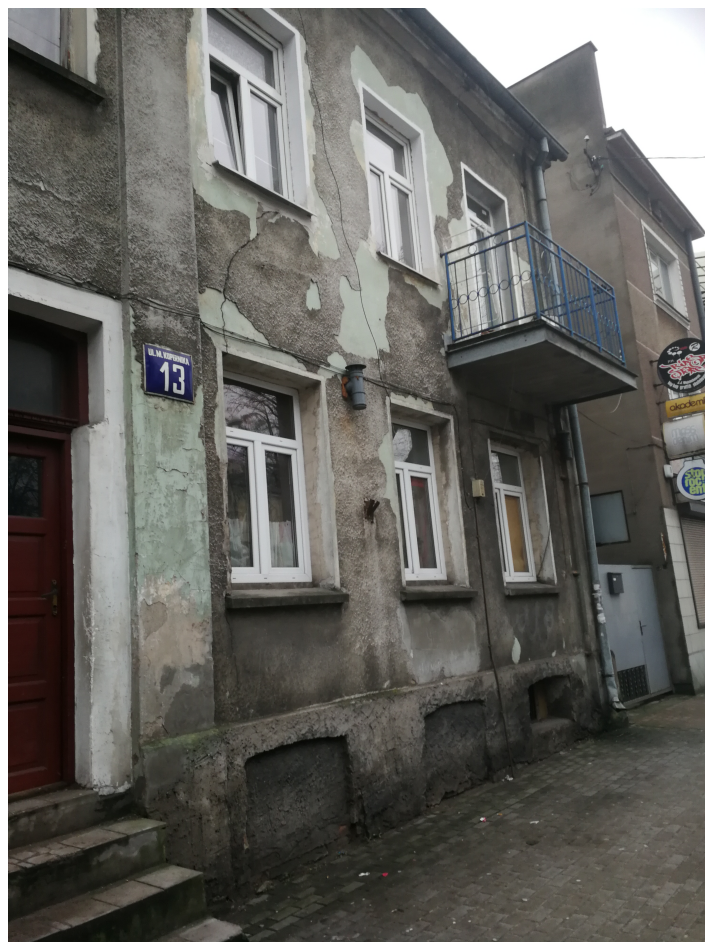
Fot. 21 Widoczne spękania na elewacji frontowej.

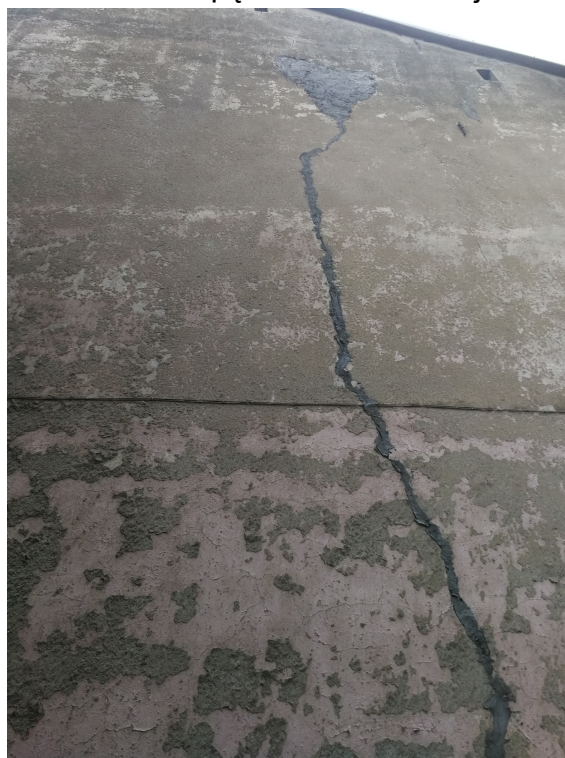
Fot. 22 Widoczne pęknięcie ściany bocznej na całości elewacji od strony działki nr ewid. 1371
