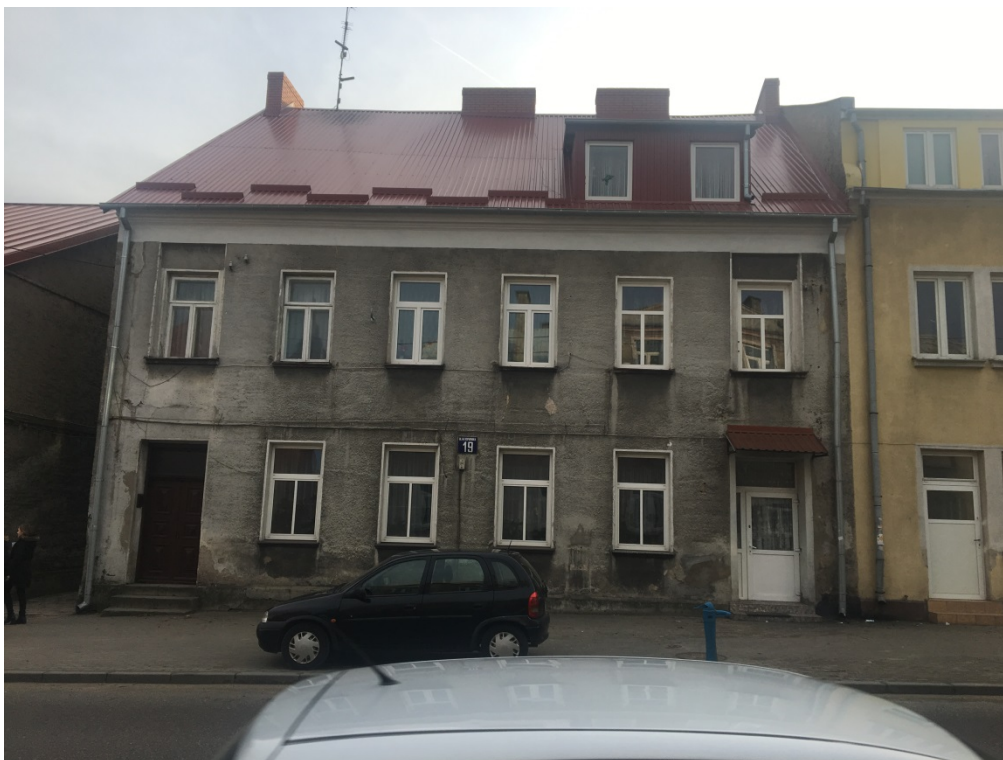
Fot. 1. Elewacja północna – frontowa uszkodzenia tynku i brudne przebarwienia na całej powierzchni elewacji.

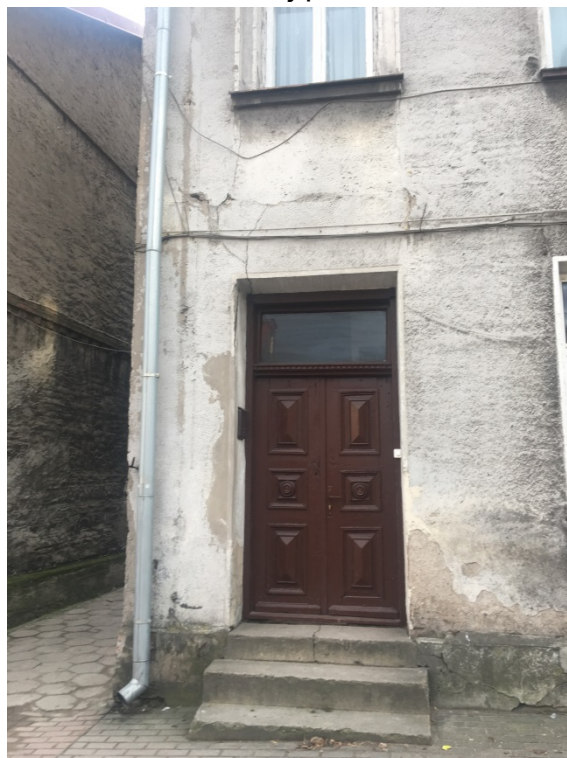
Fot. 2. Elewacja północna – uszkodzenia cokołu przy rurze spustowej, rozwój porostów w strefie cokołowej.

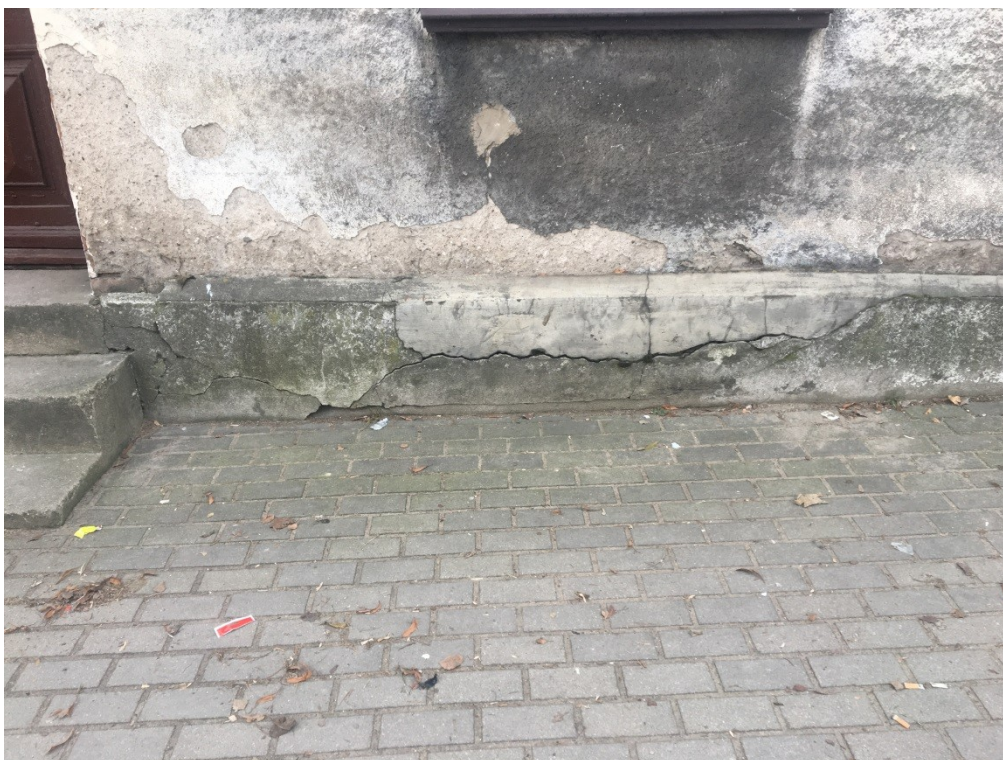
Fot. 3. Elewacja północna – uszkodzenia cokołu, rozwój porostów w strefie cokołowej.

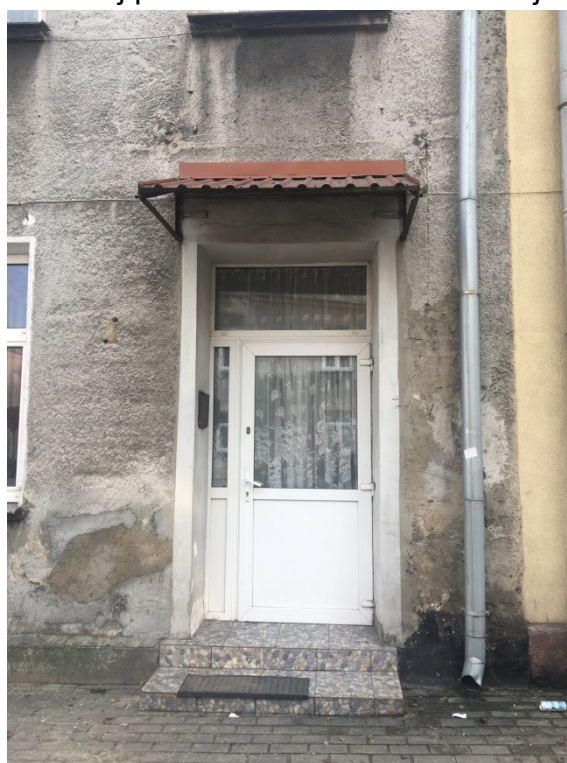
Fot. 4. Elewacja północna – uszkodzenia cokołu przy rurze spustowej, rozwój porostów w strefie cokołowej.

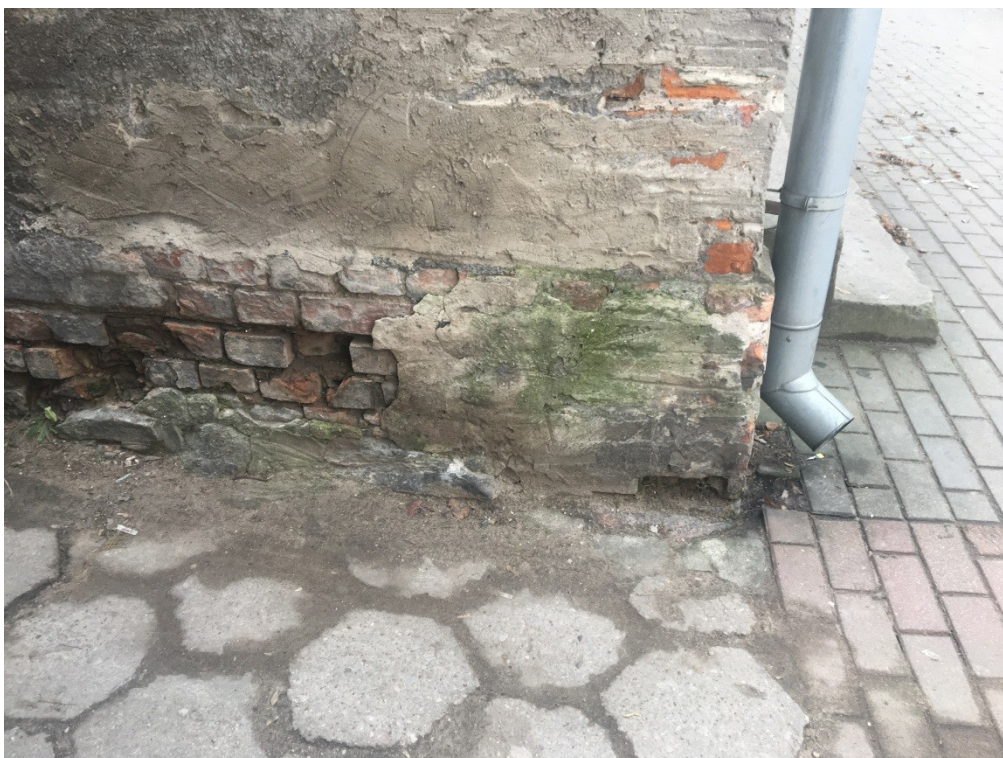
Fot. 5. Elewacja wschodnia – uszkodzenia cokołu przy rurze spustowej, rozwój porostów w strefie cokołowej.

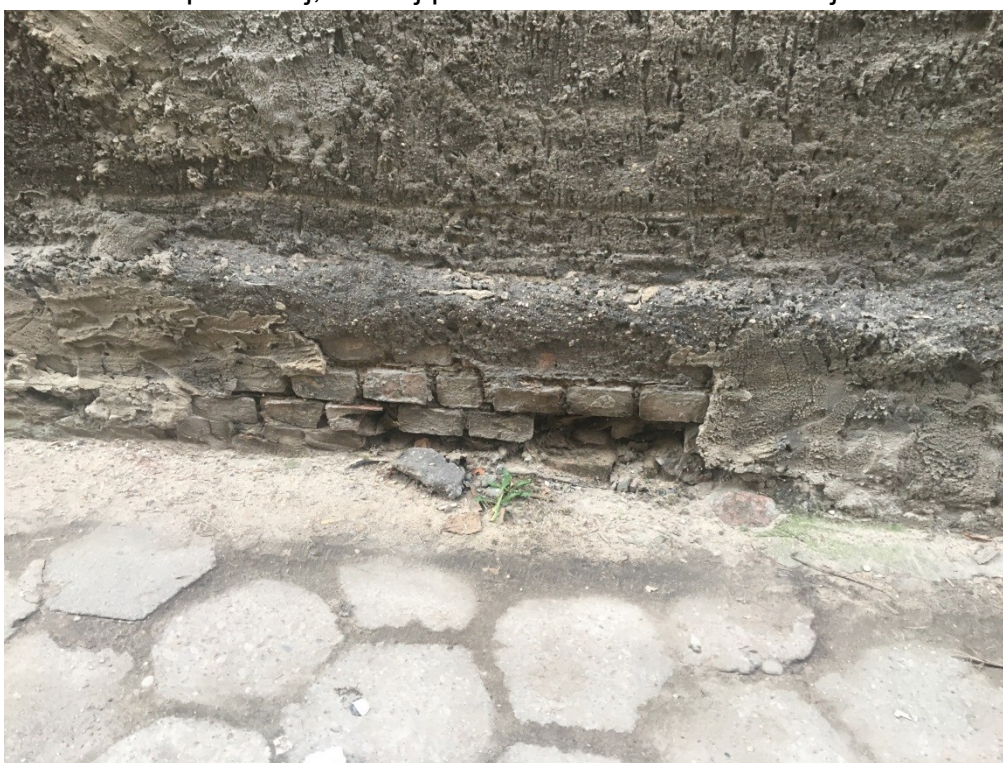
Fot. 6. Elewacja wschodnia – uszkodzenia cokołu ubytki w murze ceglanym.

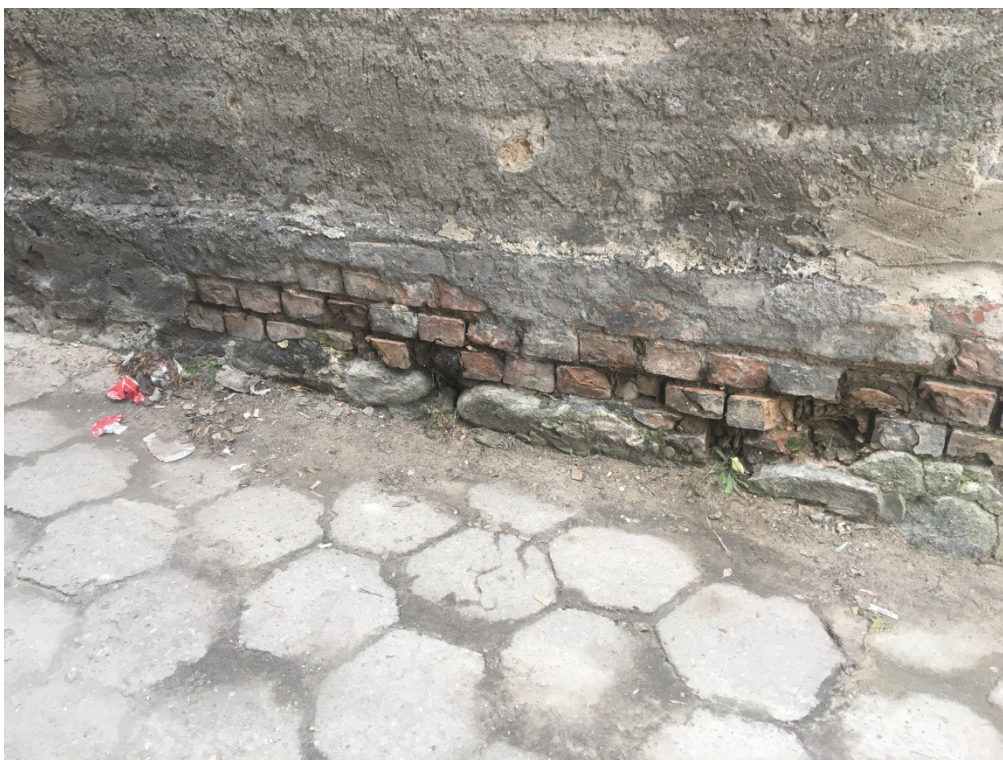
Fot. 7. Elewacja wschodnia – uszkodzenia cokołu ubytki w murze ceglanym.

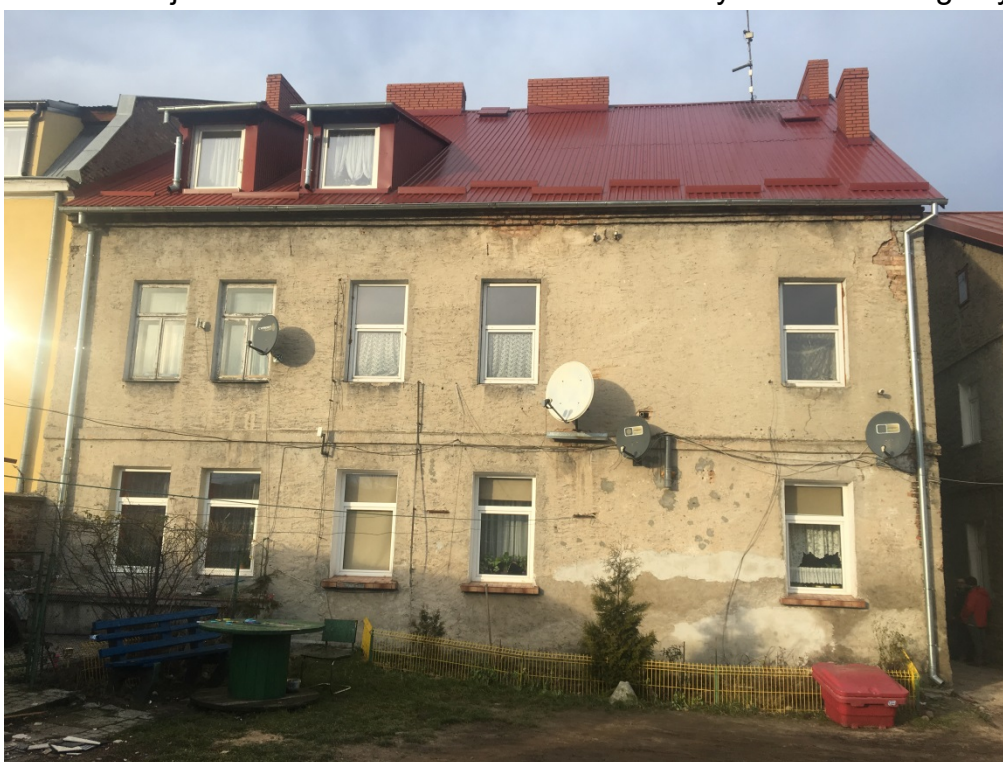
Fot. 8. Elewacja południowa – uszkodzenia tynku i przebarwienia na całej powierzchni elewacji.

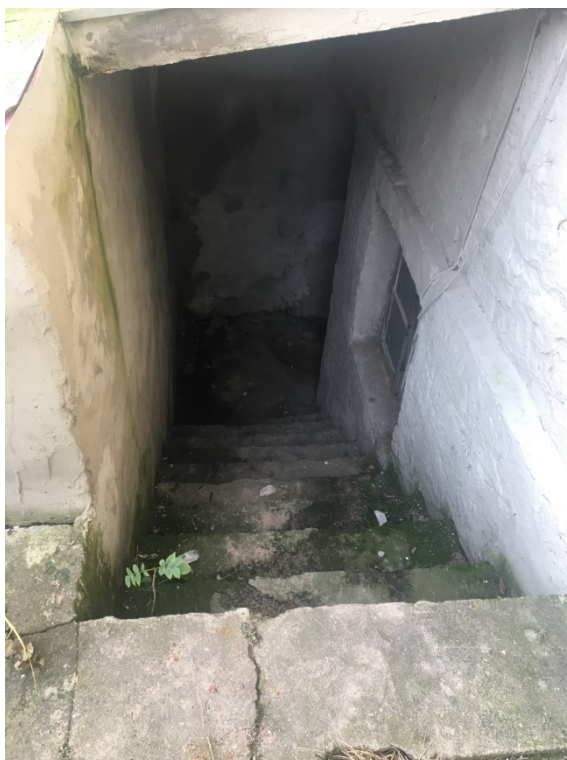
Fot. 9. Elewacja południowa – wejście do piwnic, zawilgocenia od wód opadowych, rozwój mchów i porostów.

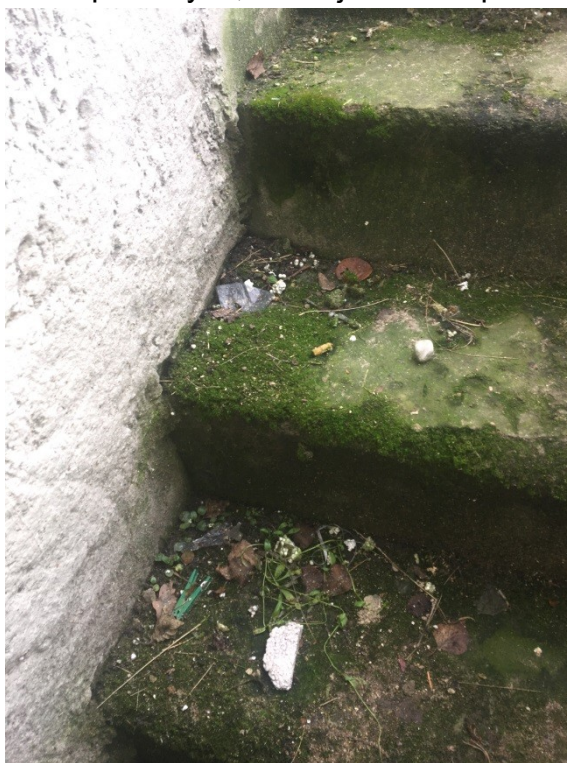
Fot. 10. Elewacja południowa – schody do piwnic, zawilgocenia od wód opadowych, rozwój mchów i porostów.

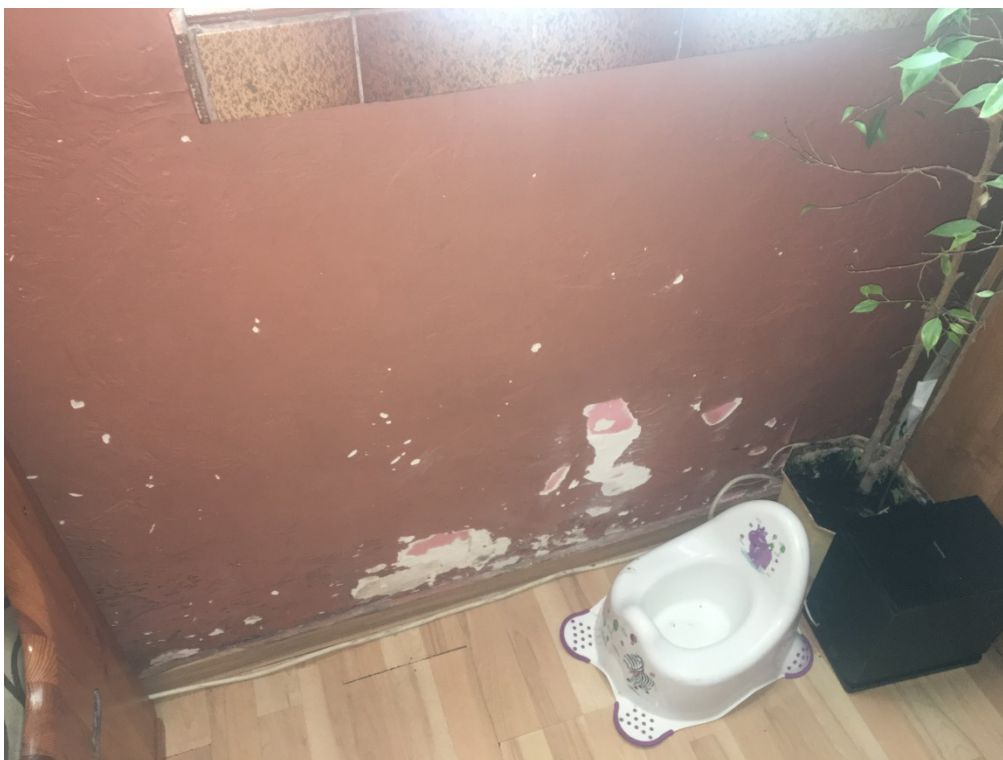
Fot. 11. Lokal mieszkalny nr... - uszkodzenie powłok malarskich i gładzi w strefie przypodłogowej.

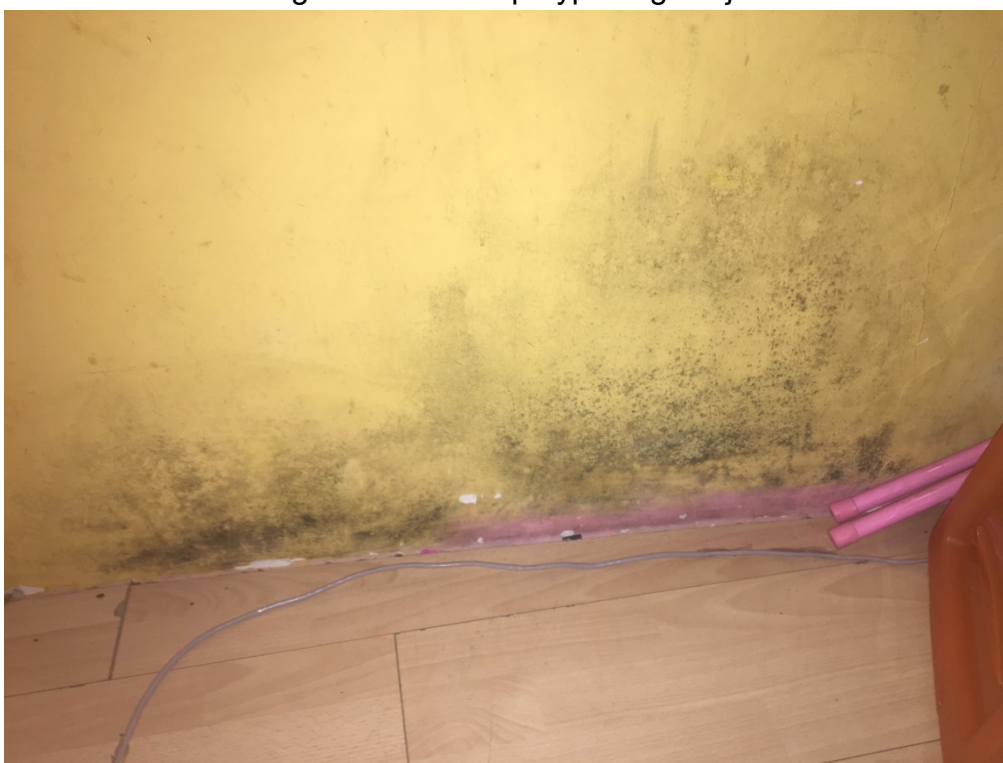
Fot. 12. Lokal mieszkalny nr... - uszkodzenie powłok malarskich rozwój grzybów pleśniowych w strefie przypodłogowej.

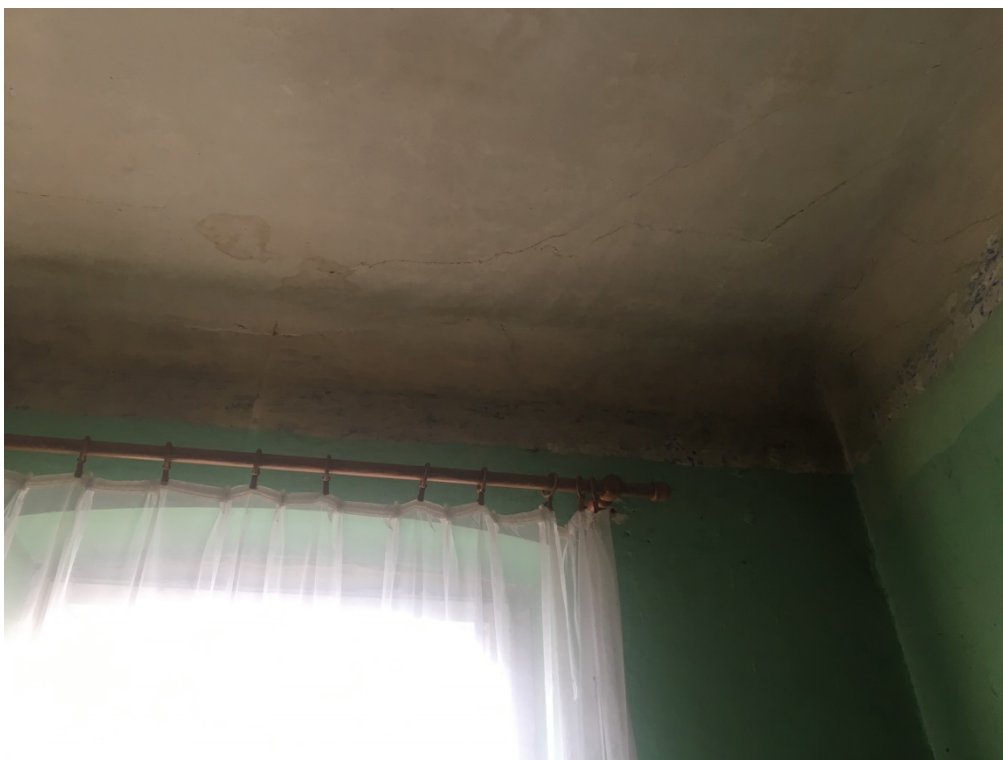
Fot. 13. Lokal mieszkalny nr... - uszkodzenie powłok malarskich
rozwój grzybów pleśniowych w strefie przysufitowej.

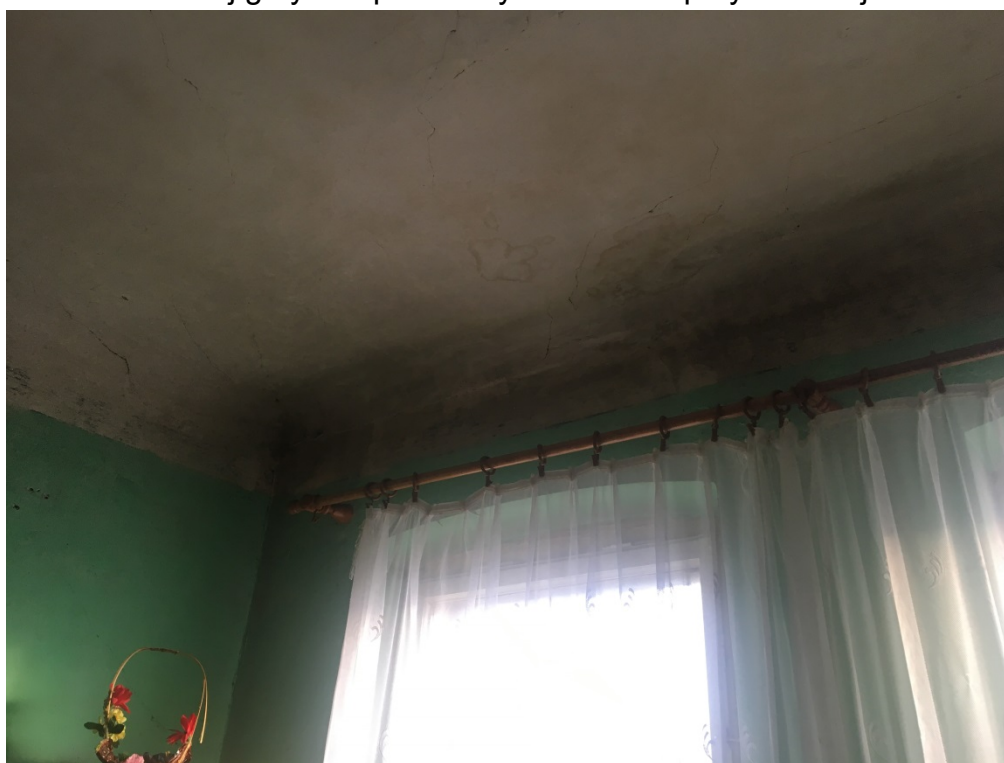
Fot. 14. Lokal mieszkalny nr... - uszkodzenie powłok malarskich
rozwój grzybów pleśniowych w strefie przysufitowej.

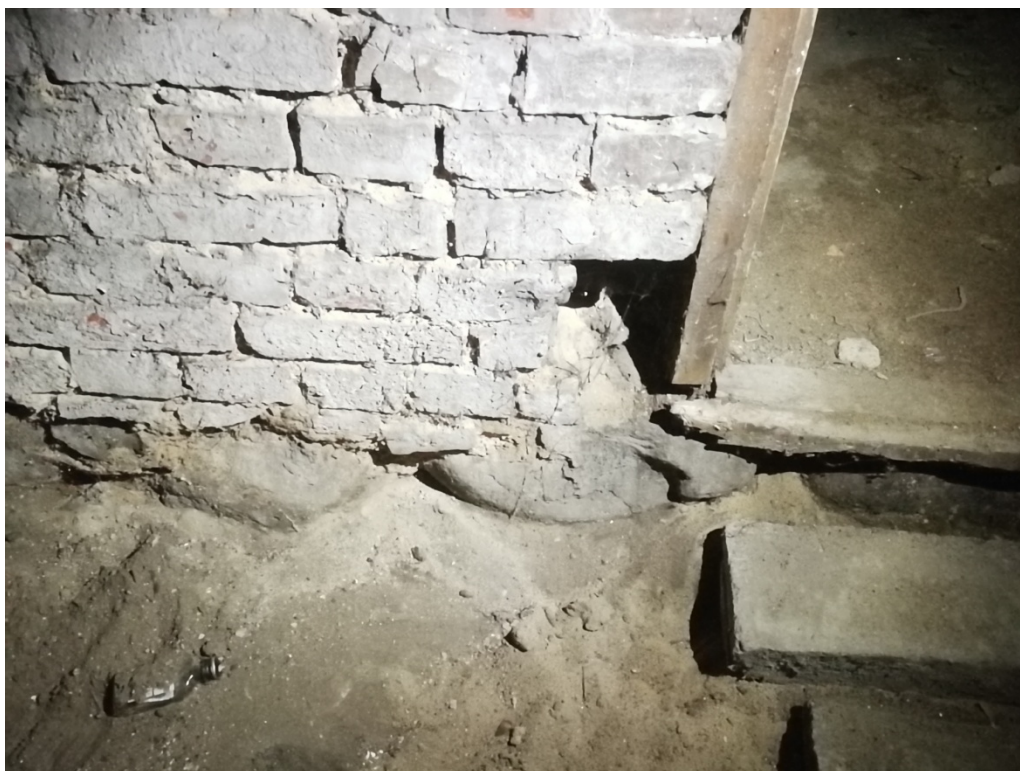
Fot. 15. Widok na górną część ław fundamentowych oraz ubytki w substancji ścian fundamentowych na kondygnacji piwnicy.

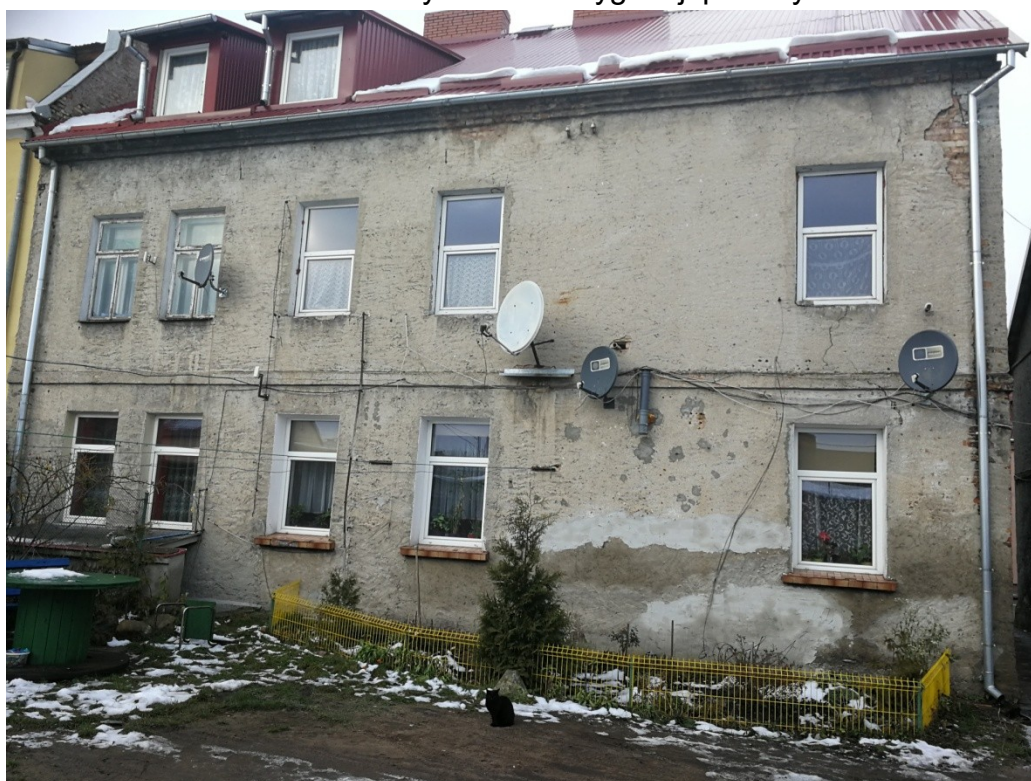
Fot. 16 Widok na spękania ścian zewnętrznych narożnika budynku.

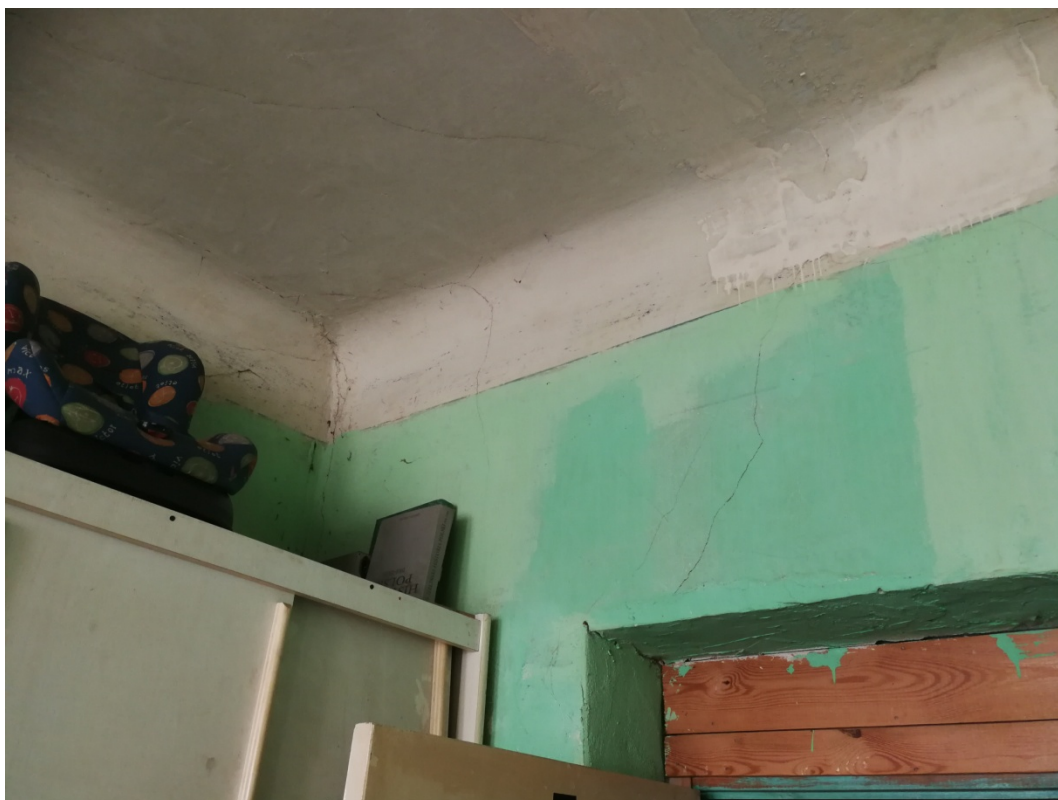
Fot. 17 Widoczne spękania ścian wewnętrznych

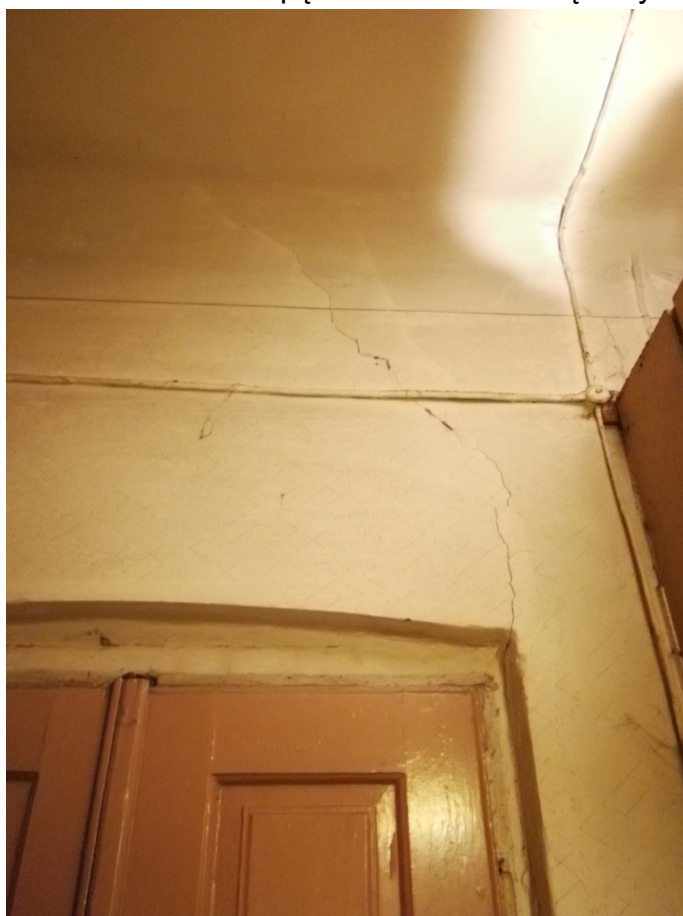
Fot. 18 Widoczne spękania ścian wewnętrznych i nadproży

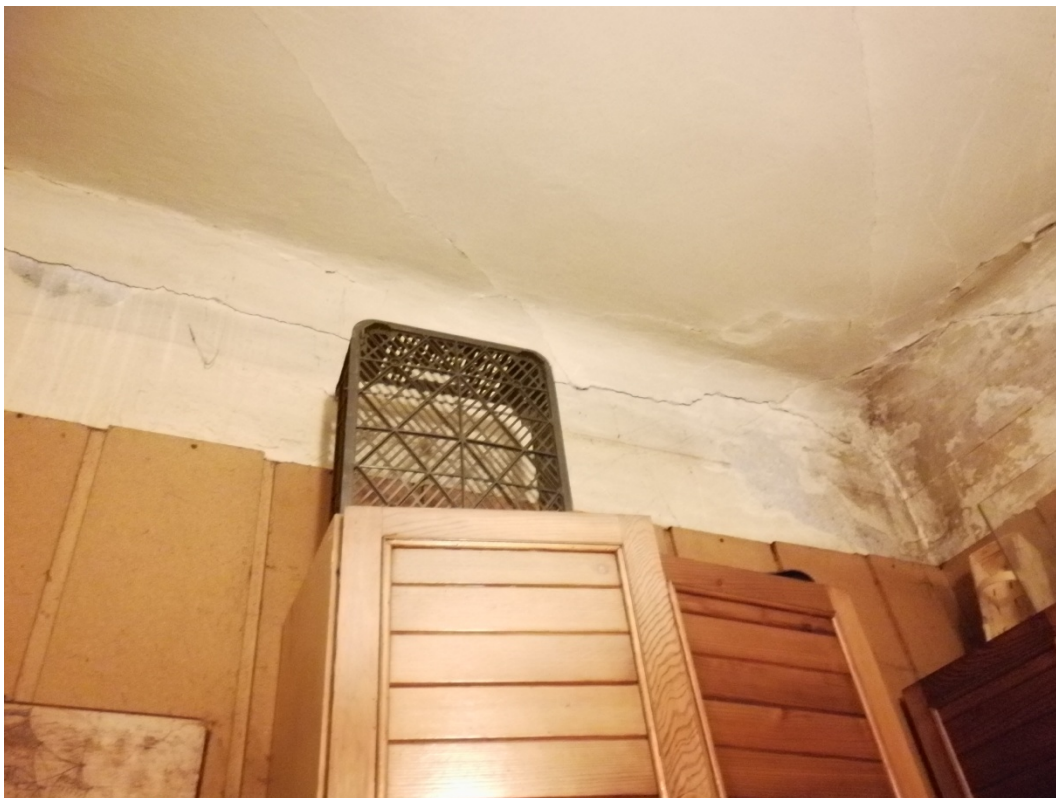
Fot. 19 Widoczne spękania ścian wewnętrznych

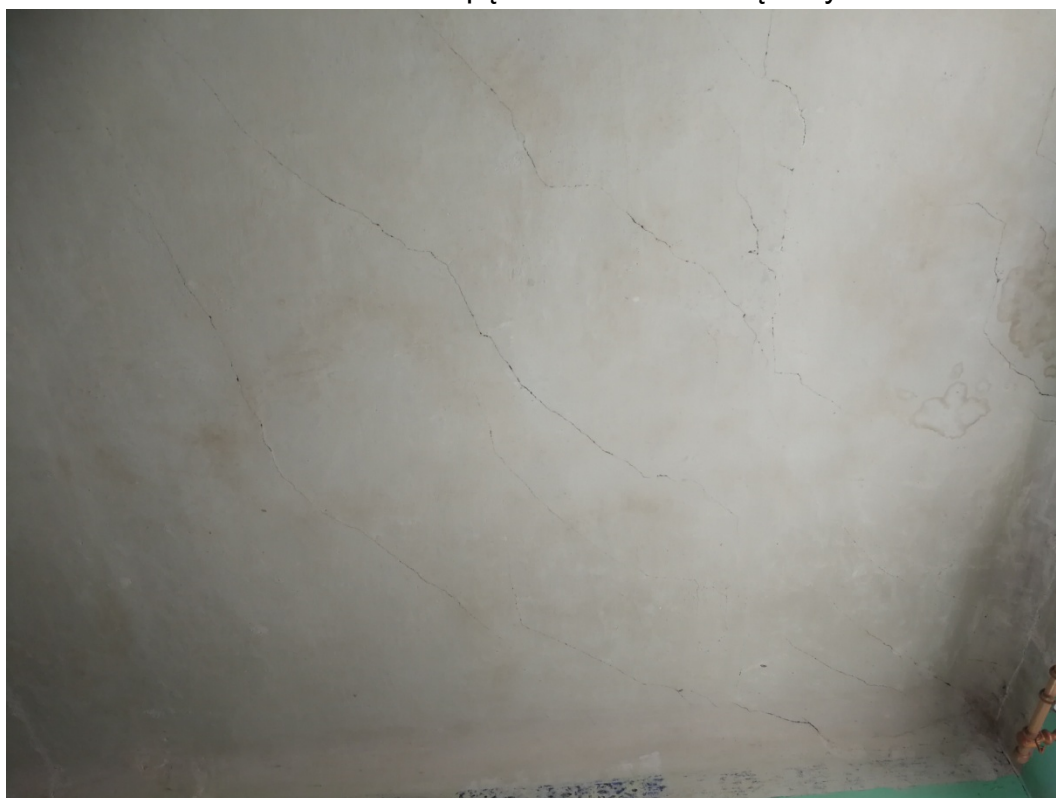
Fot. 20 Widoczne spękania stropów.

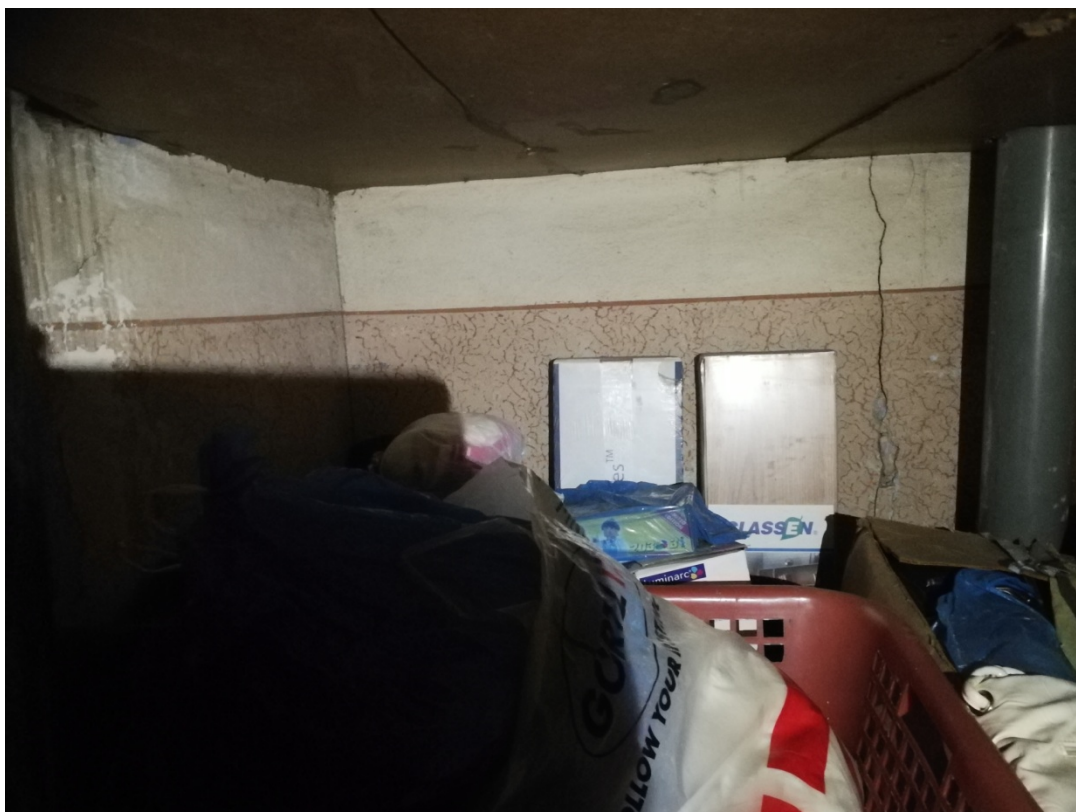
Fot. 21 Widoczne spękania ścian wewnętrznych - klatki schodowej

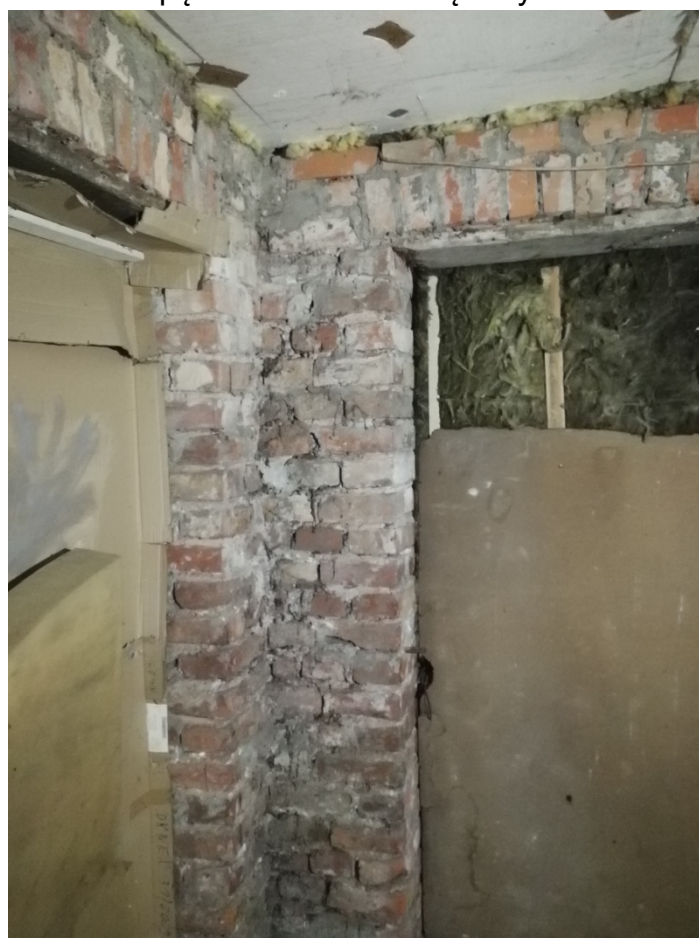
Fot. 22 Widoczne spękania ścian wewnętrznych na kondygnacji piwnicy.
