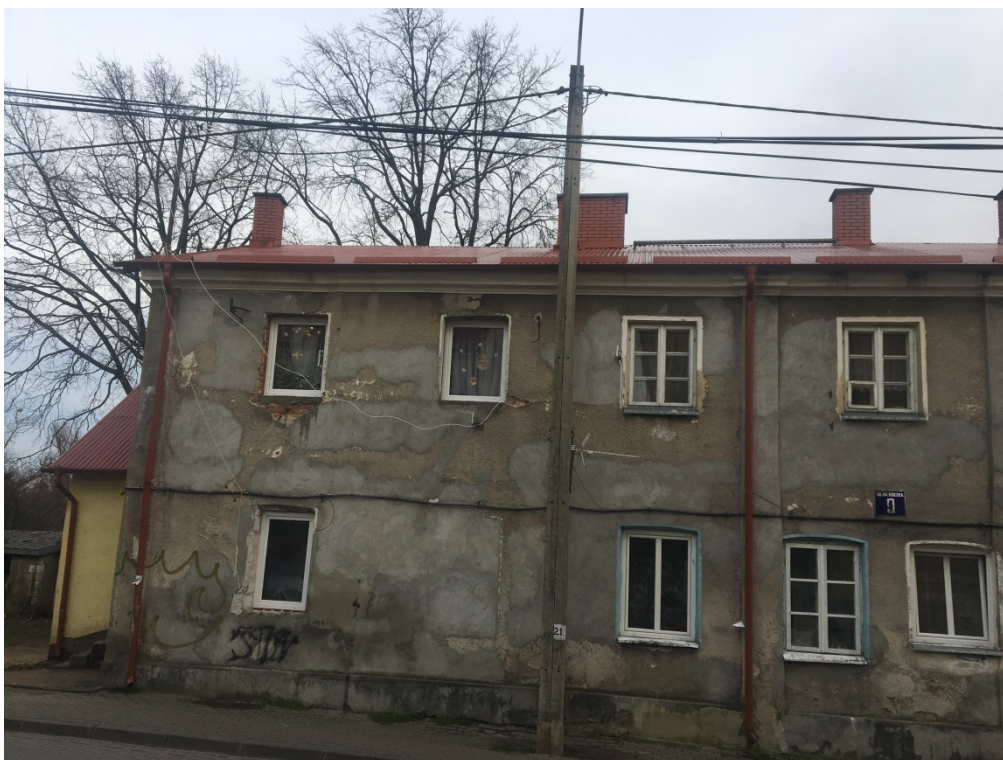
Fot. 1. Elewacja zachodnia – słabe wyprawy tynkarskie, liczne odspojenia i spękania.

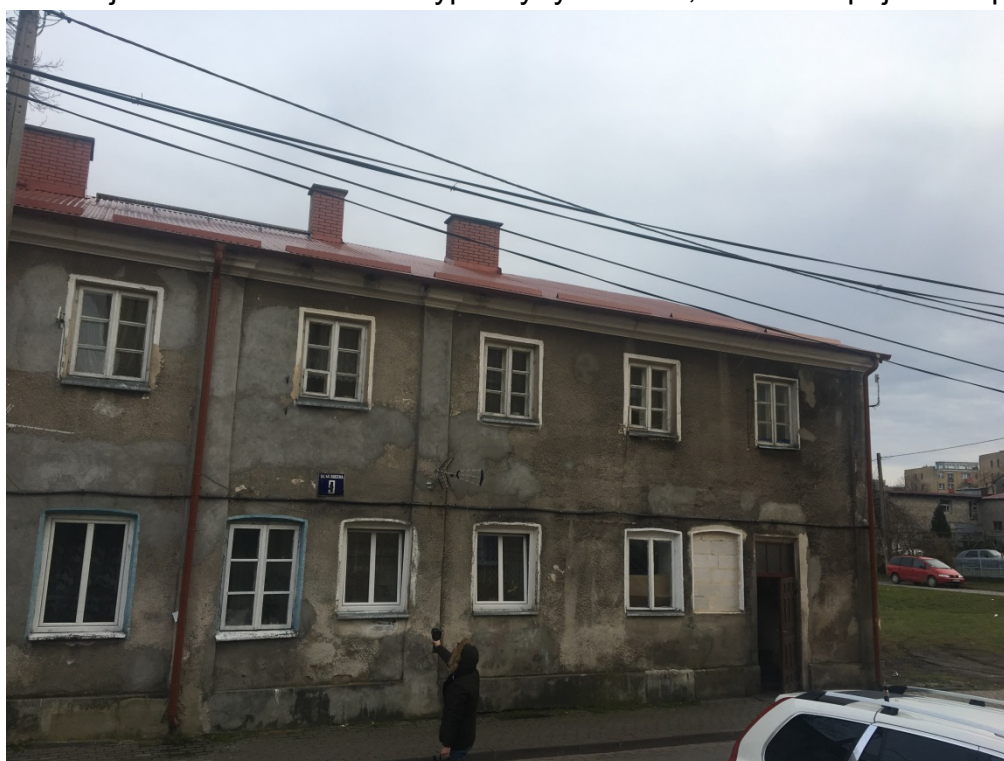
Fot. 2. Elewacja zachodnia – słabe wyprawy tynkarskie, liczne odspojenia i spękania.

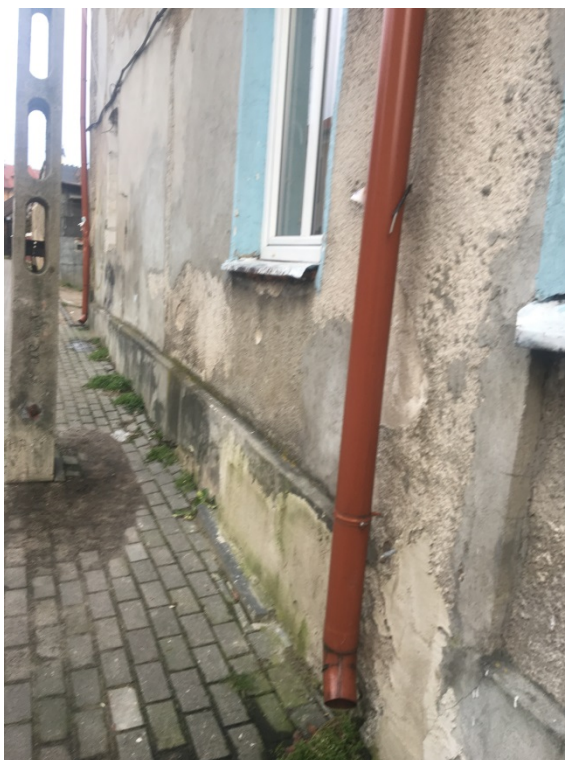
Fot. 3. Elewacja zachodnia – zawilgocenia strefy cokołowej, liczne odspojenia i spękania tynku.

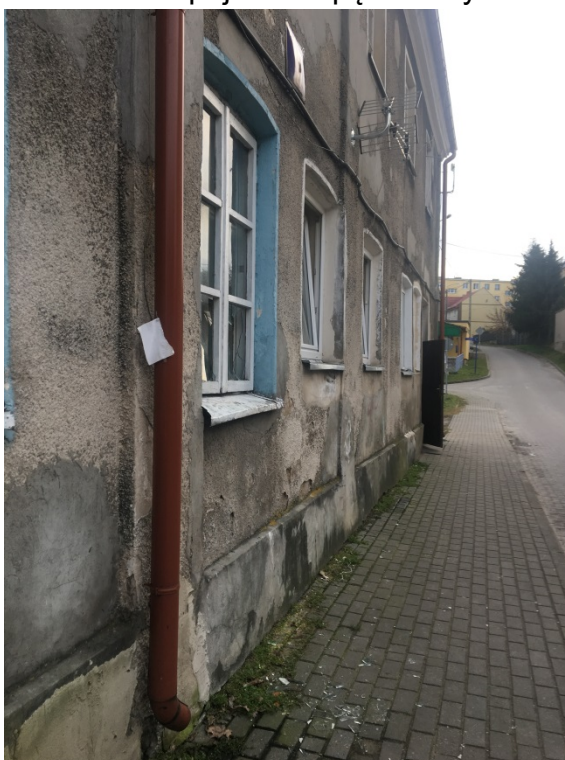
Fot. 4. Elewacja zachodnia – zawilgocenia strefy cokołowej, liczne odspojenia i spękania tynku.

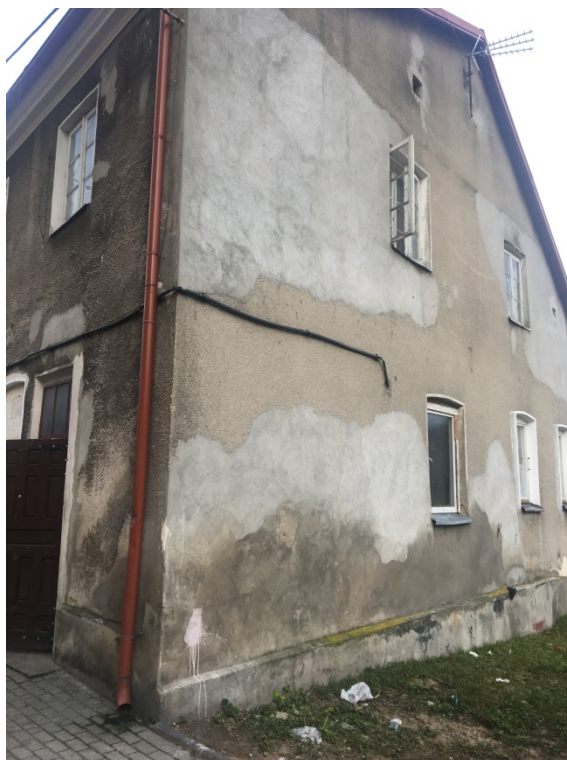
Fot. 5. Elewacja południowa – zawilgocenia strefy cokołowej, liczne uzupełnienia i odspojenia i spękania tynku.

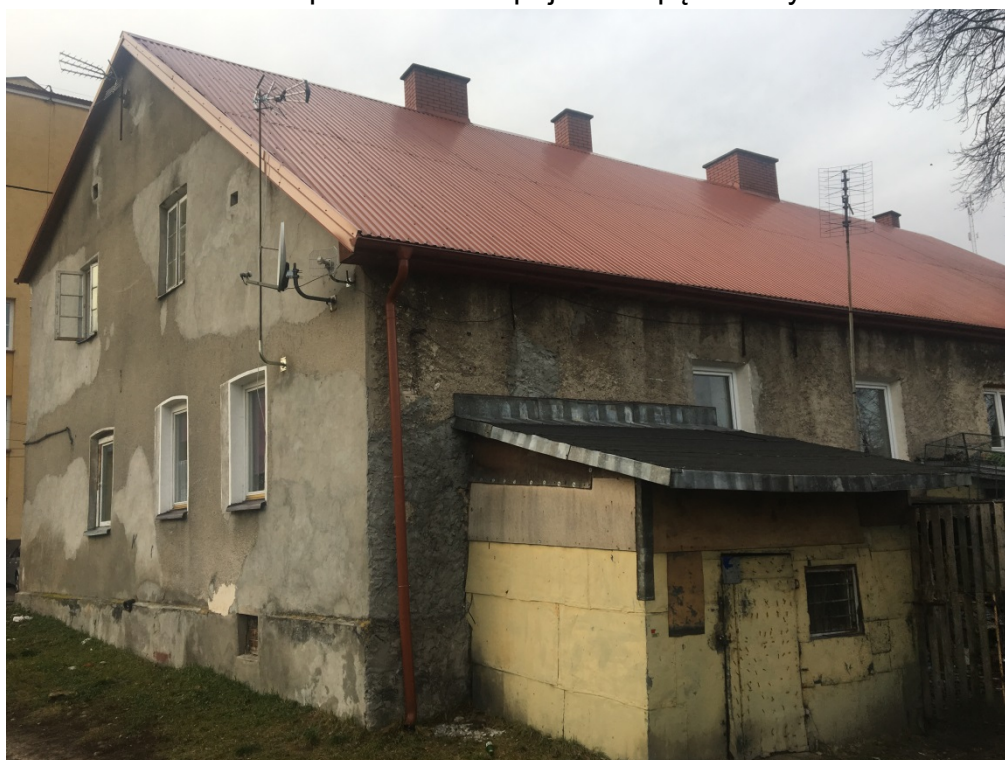
Fot. 6. Elewacja południowa i wschodnia – zawilgocenia strefy cokołowej, liczne uzupełnienia i naprawy tynku.

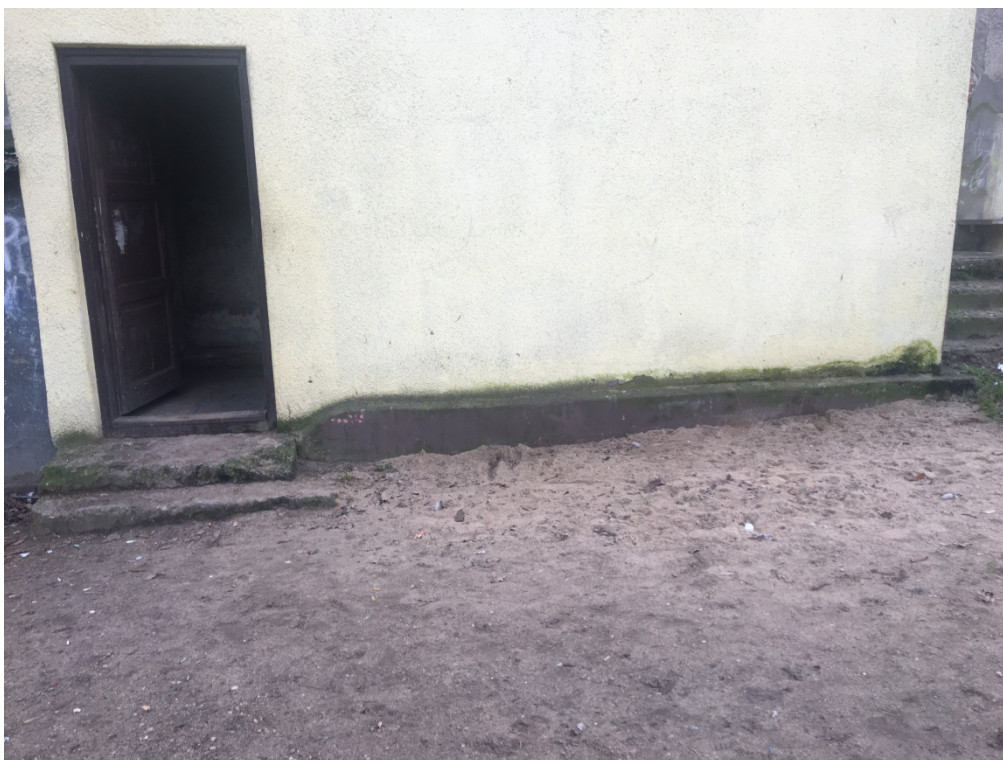
Fot. 7. Elewacja północna – wejście do klatki schodowej, rozwój mchów i porostów w strefie cokołu.

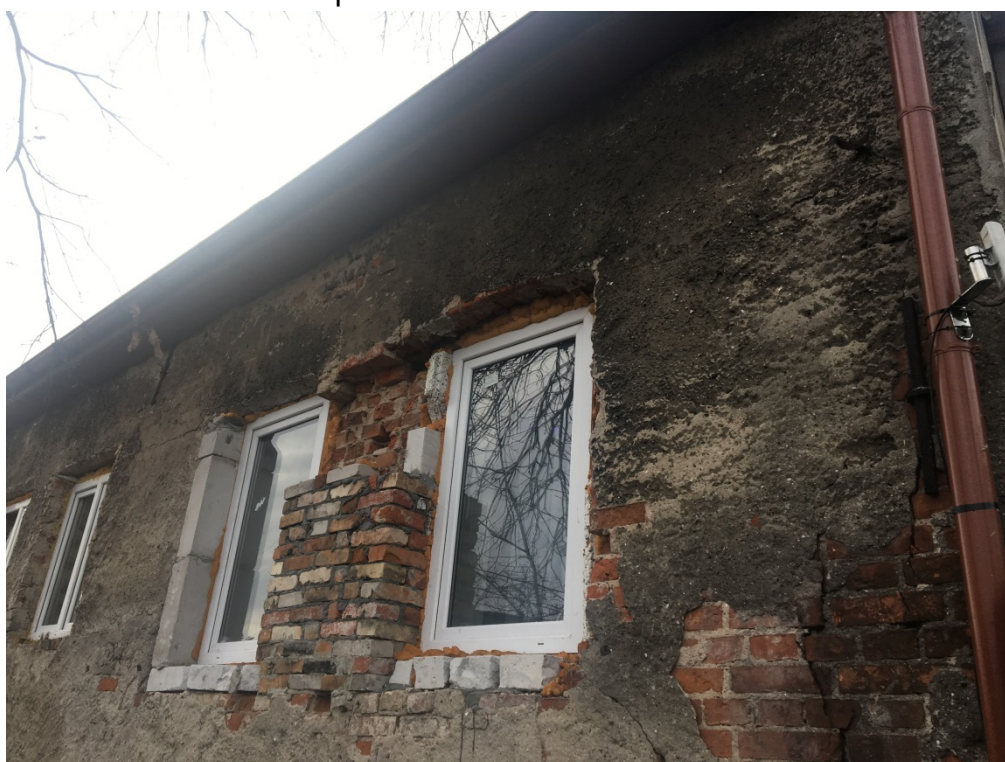
Fot. 8. Elewacja wschodnia– konstrukcyjne spękania muru, ściana w trakcie częściowego przemurowania po wymianie stolarki okiennej.

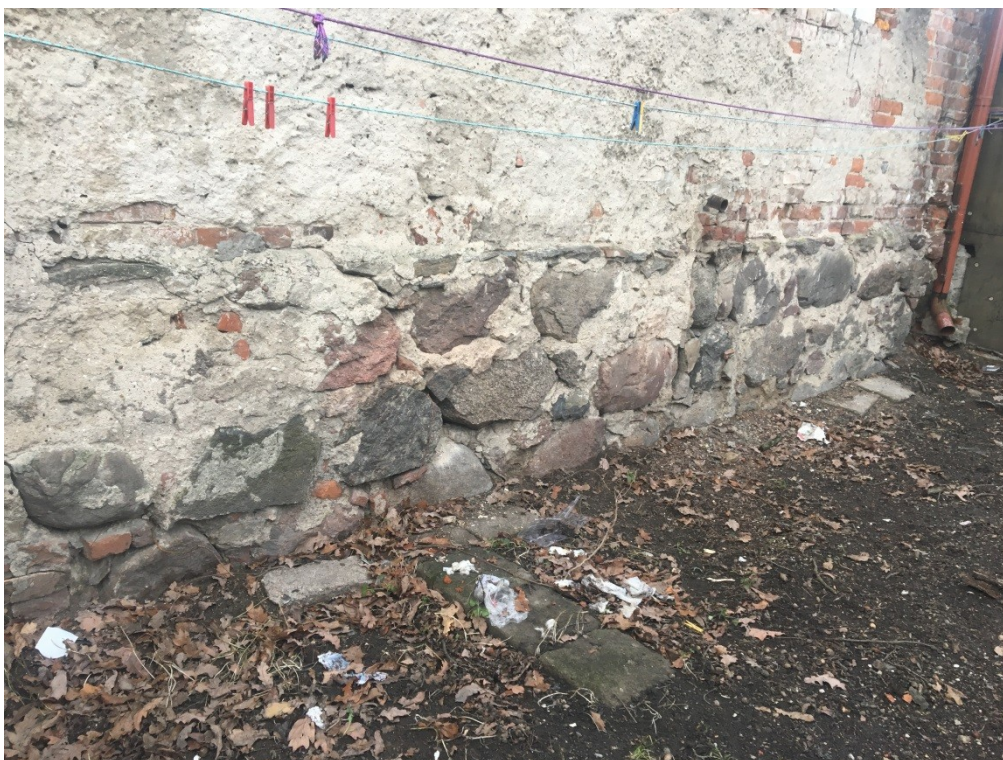
Fot. 9. Elewacja wschodnia– konstrukcyjne spękania fundamentu kamiennego.

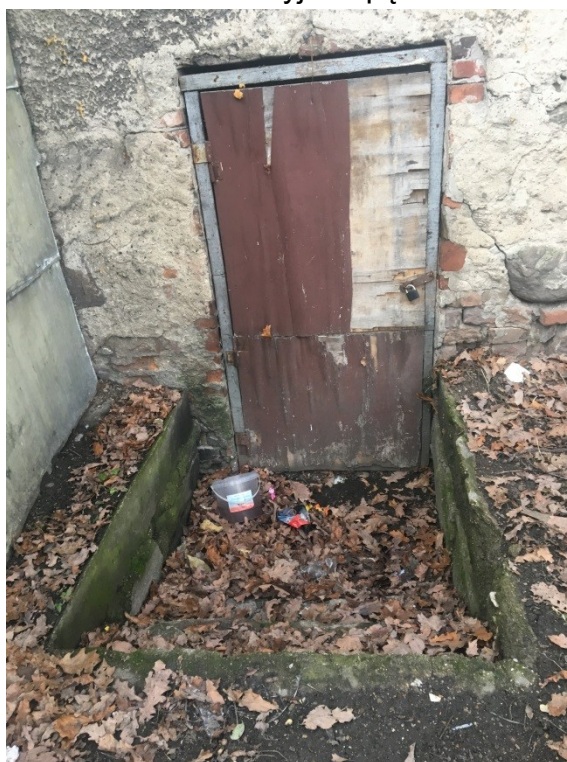
Fot. 10. Elewacja wschodnia– wejście do piwnic, zawilgocenia od wód opadowych, rozwój mchów i porostów.

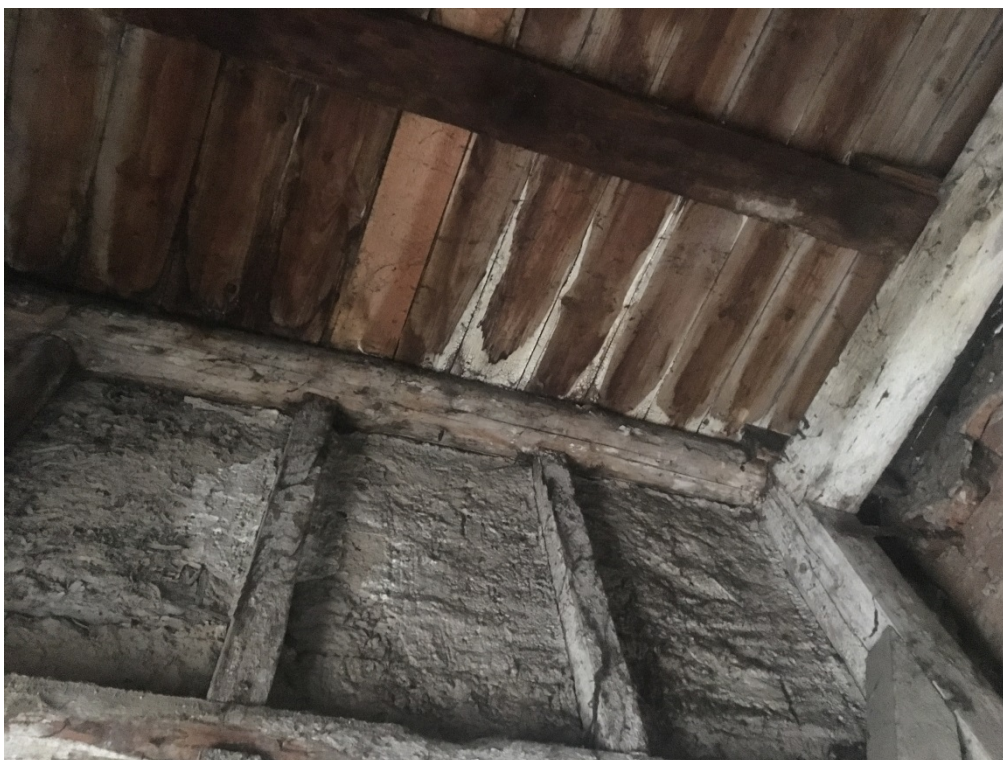
Fot. 11. Klatka schodowa w elewacji północnej – ślady wykwitów solnych po zawilgoceniach.

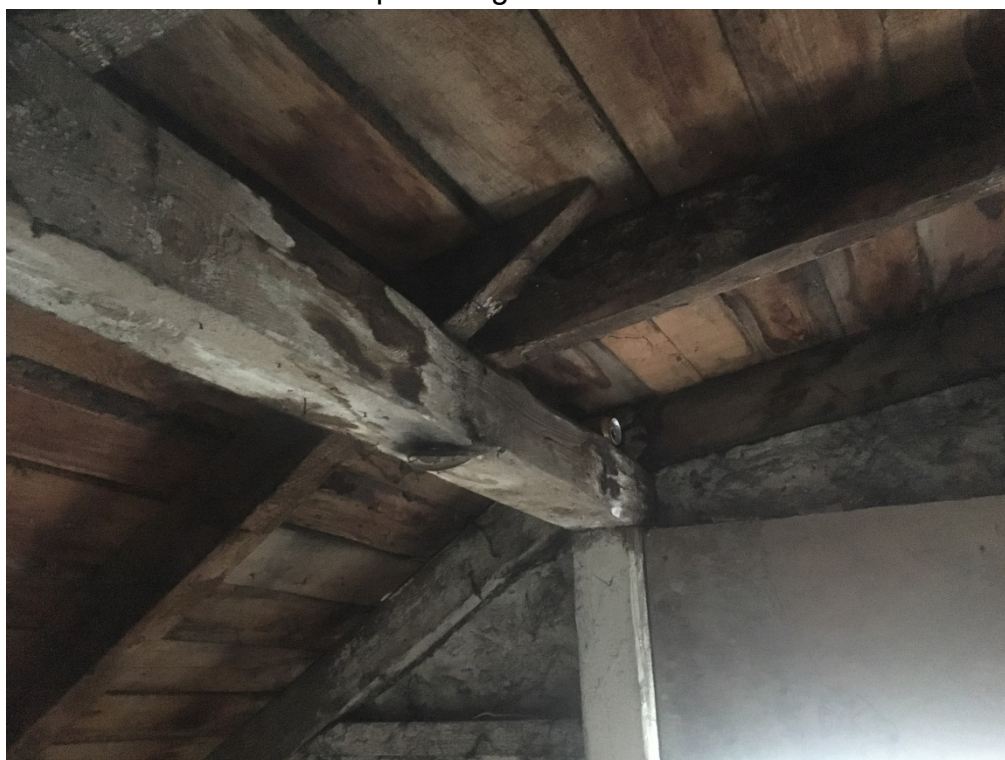
Fot. 12. Klatka schodowa w elewacji północnej – ślady wykwitów solnych po zawilgoceniach.

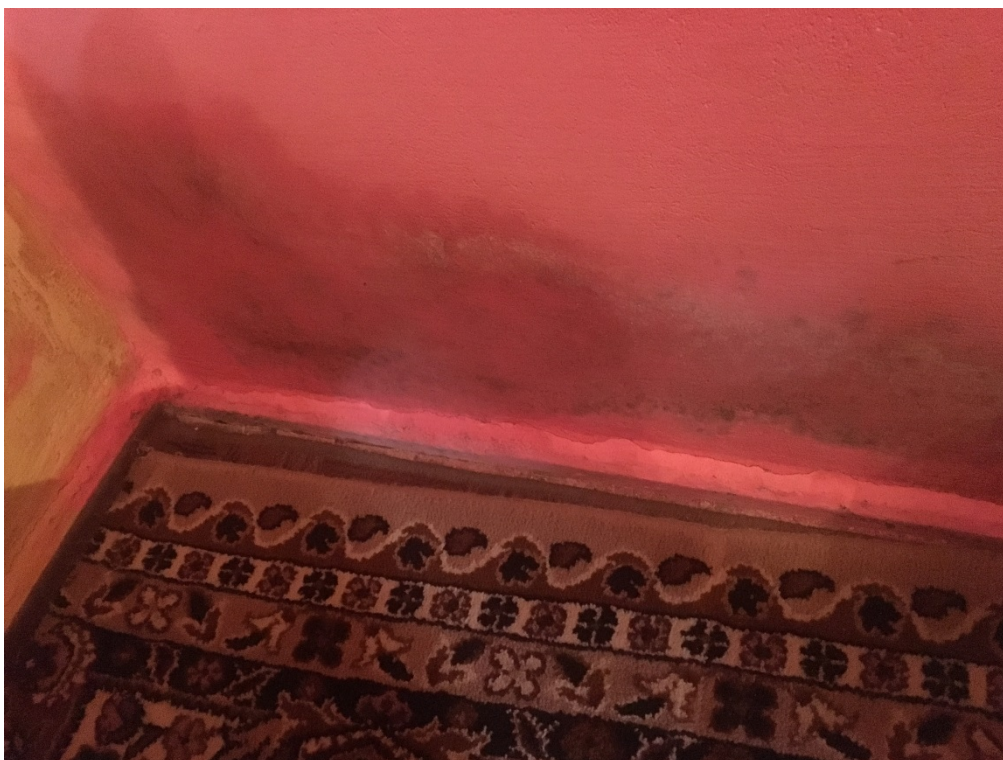
Fot. 13. Lokal mieszkalny nr 1 - wilgotne ściany przy podłodze, rozwój grzybów pleśniowych.

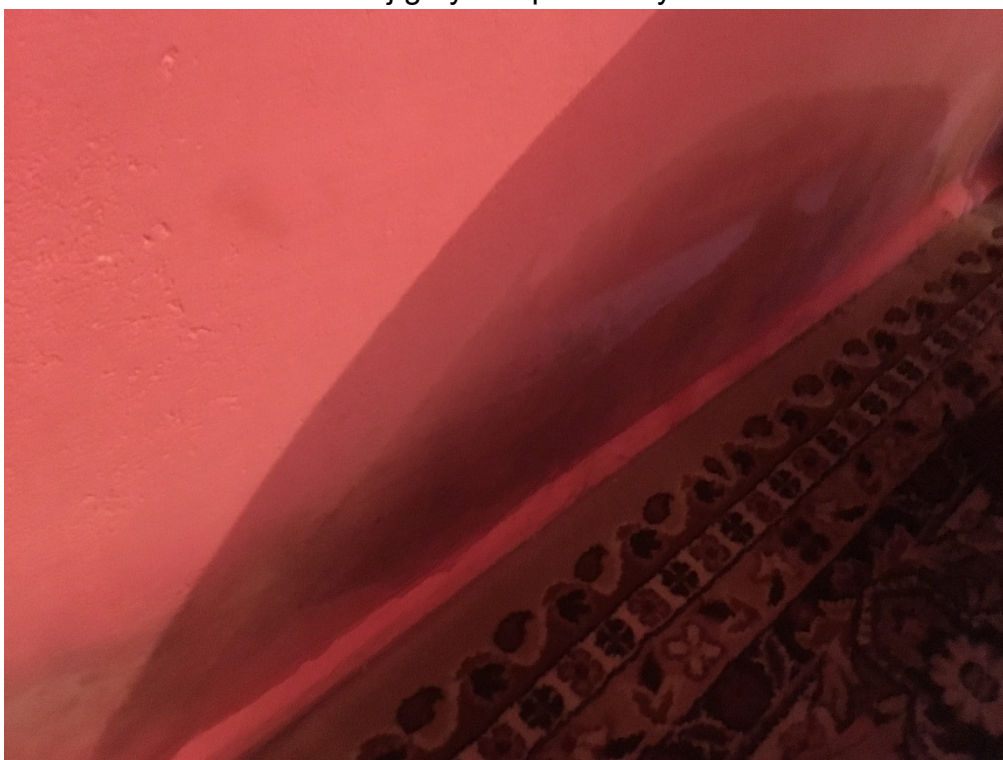
Fot. 14. Lokal mieszkalny nr 1 - wilgotne ściany przy podłodze, rozwój grzybów pleśniowych.

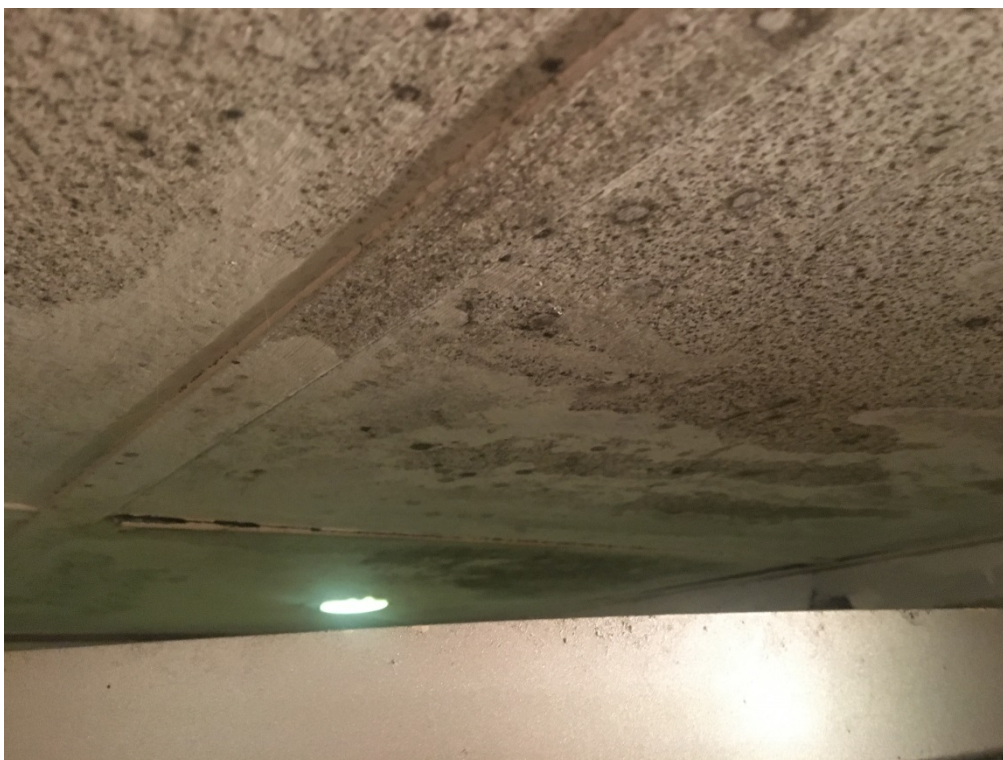
Fot. 15. Lokal mieszkalny nr 3 - rozwój grzybów pleśniowych na suficie w łazience.

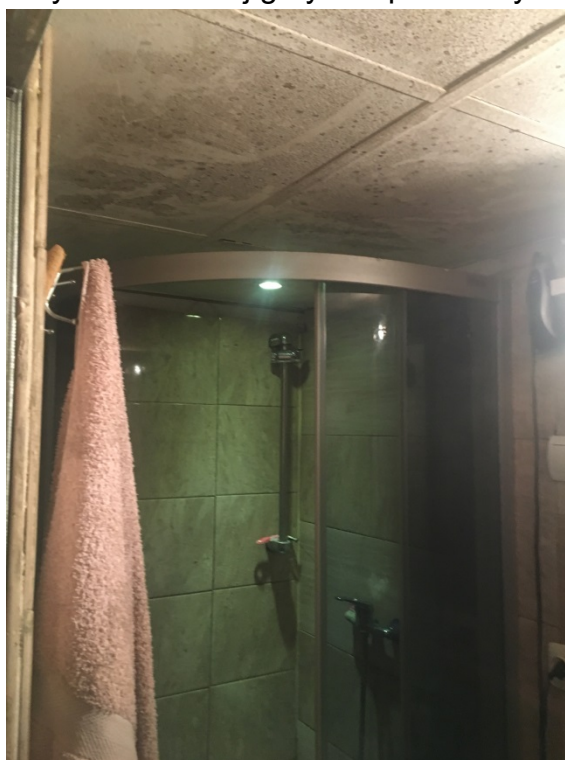
Fot. 16. Lokal mieszkalny nr 3 - rozwój grzybów pleśniowych na suficie w łazience.

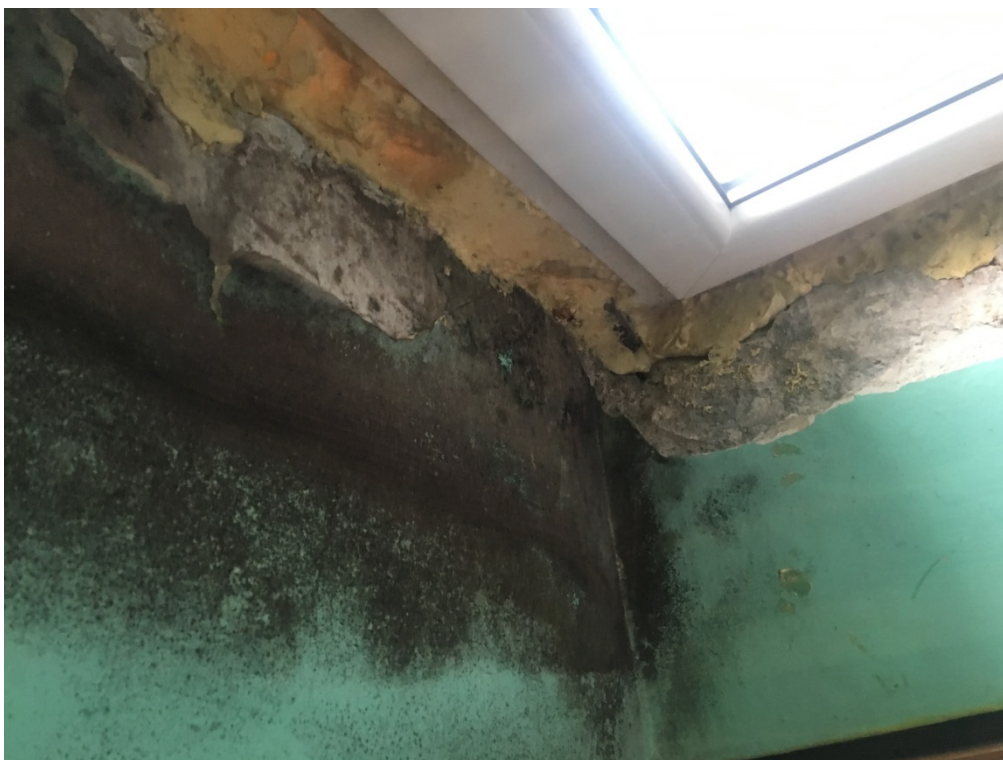
Fot. 17. Lokal mieszkalny nr 3 - rozległe powierzchnie porażenia biologicznego, rozwój grzybów pleśniowych na glifach okiennych.

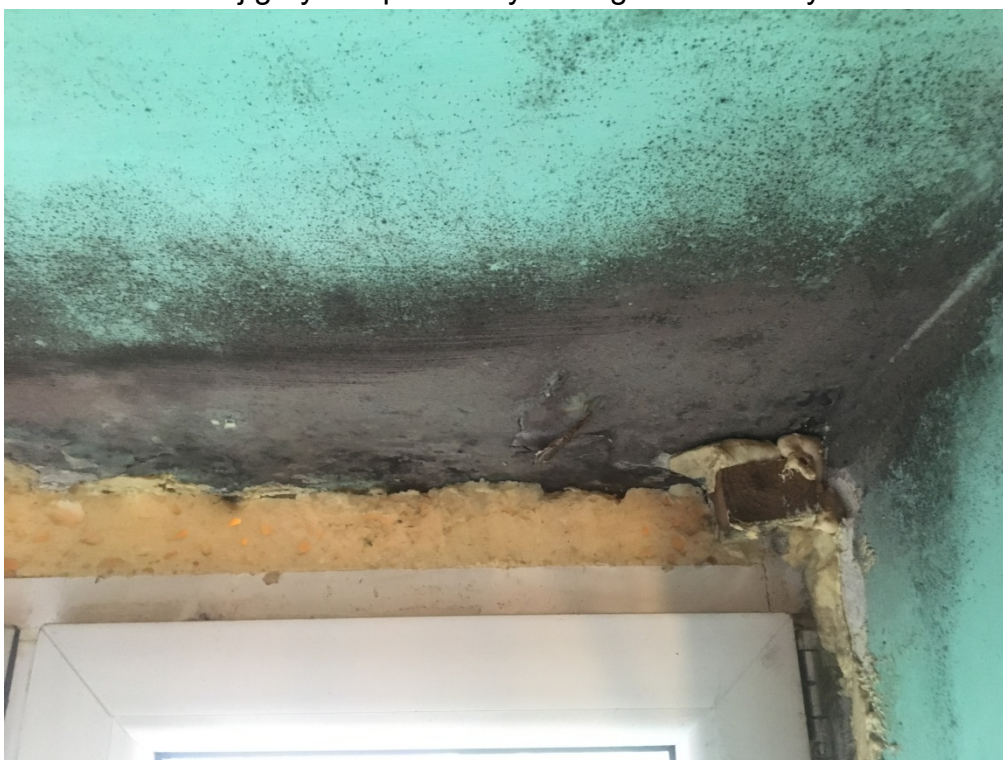
Fot. 18. Lokal mieszkalny nr 3 - rozległe powierzchnie porażenia biologicznego, rozwój grzybów pleśniowych na glifach okiennych.

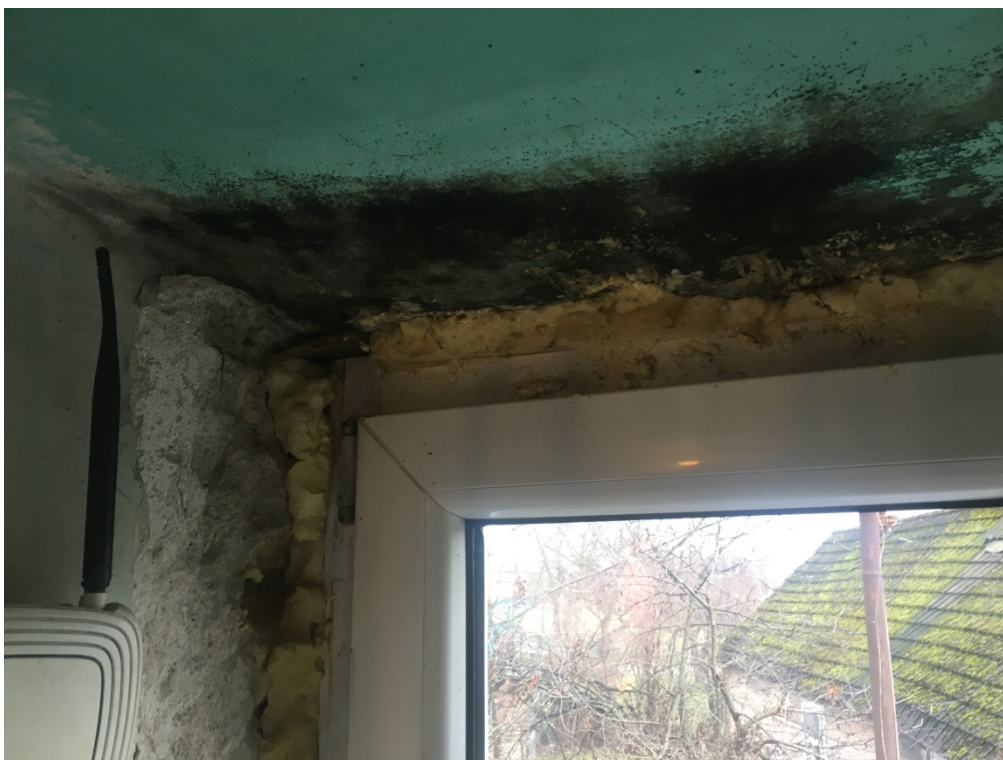
Fot. 19. Lokal mieszkalny nr 3 - rozległe powierzchnie porażenia biologicznego, rozwój grzybów pleśniowych na glifach okiennych.

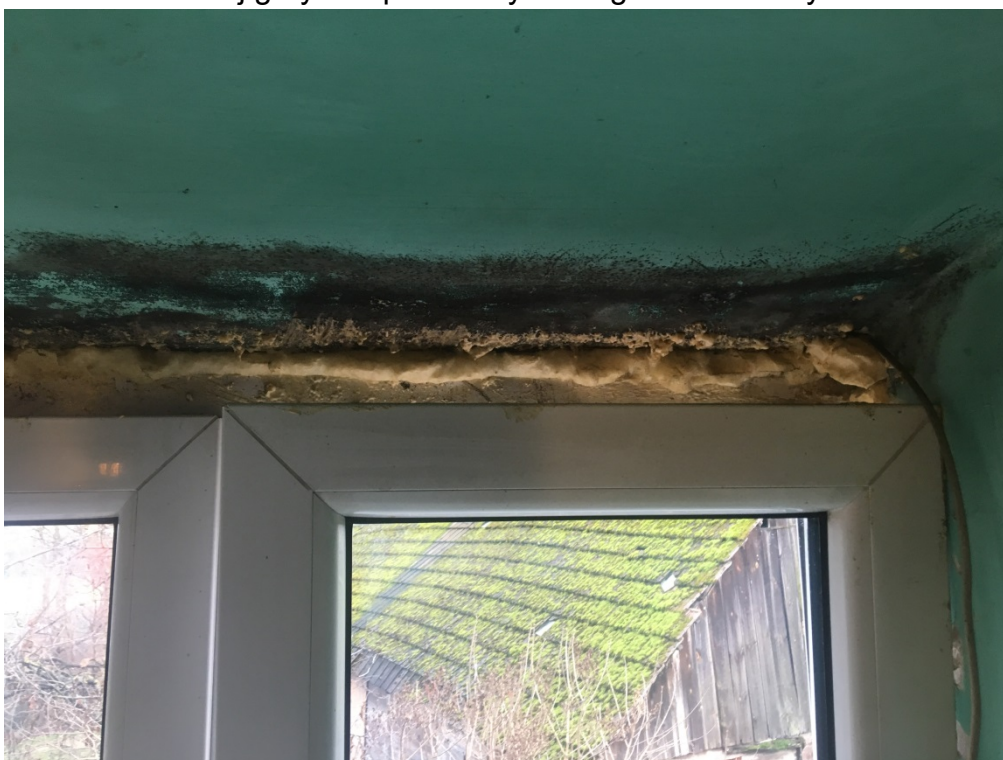
Fot. 20. Lokal mieszkalny nr 3 - rozległe powierzchnie porażenia biologicznego, rozwój grzybów pleśniowych na glifach okiennych.

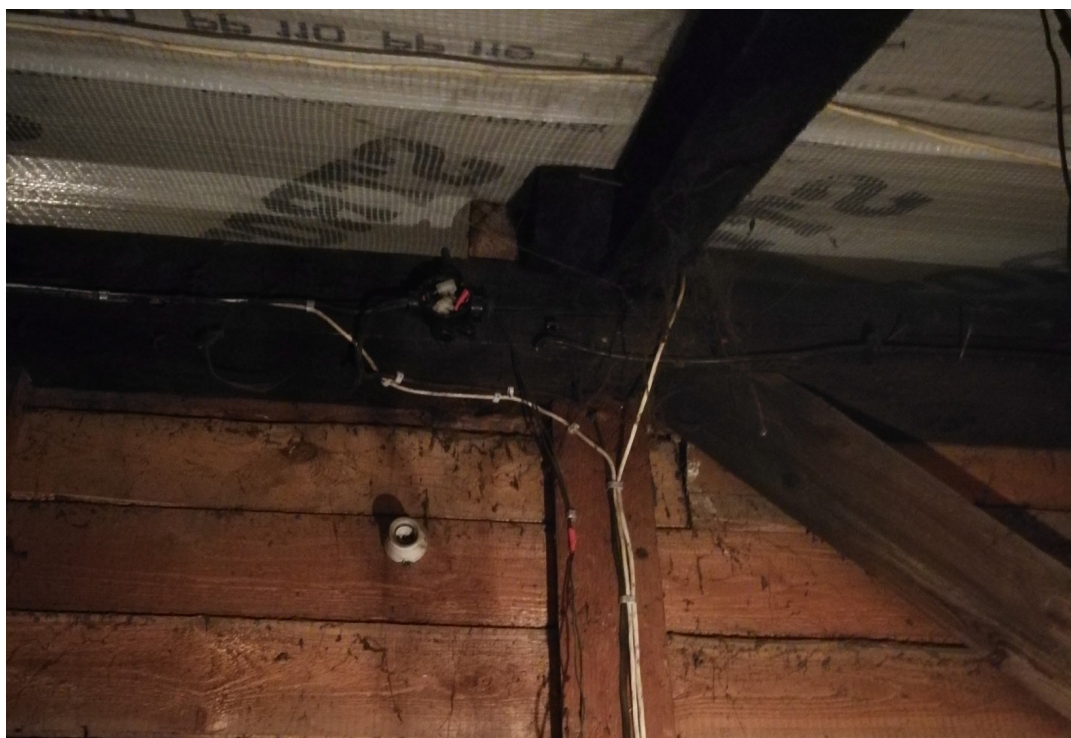
Fot. 22. Strych – więźba dachowa po pożarze.

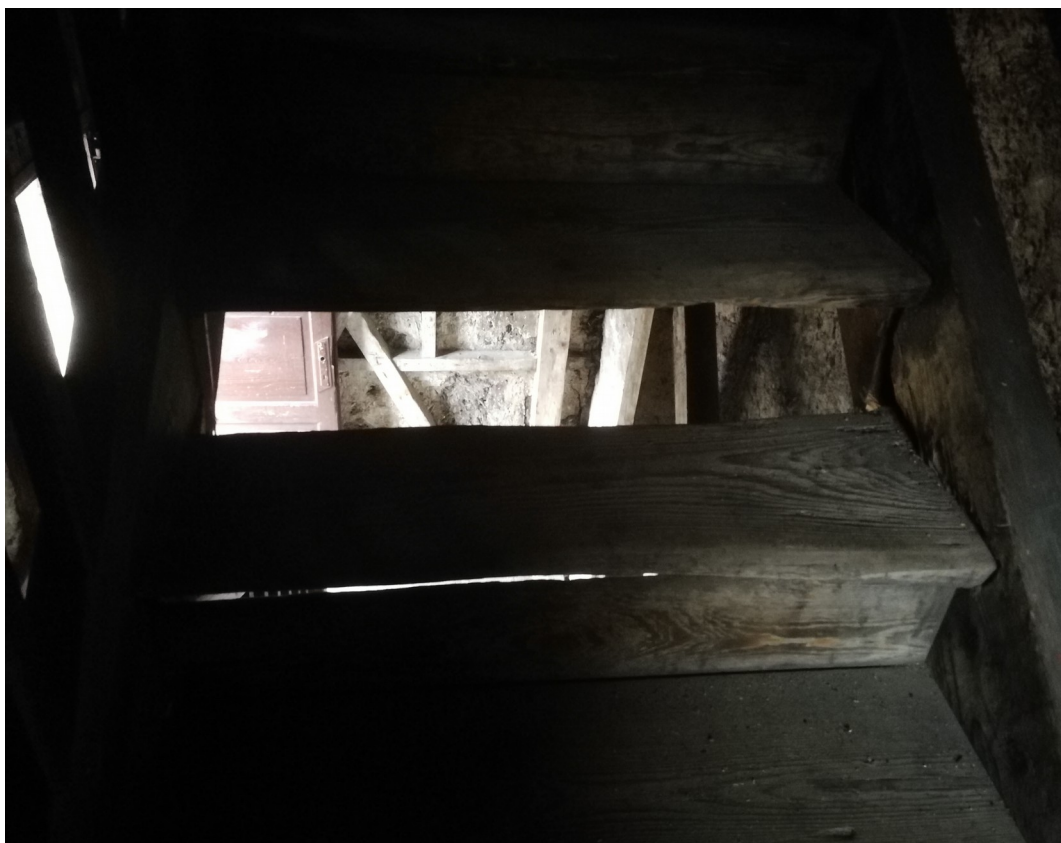
Fot. 23. Klatka schodowa – ubytki elementów drewnianych.

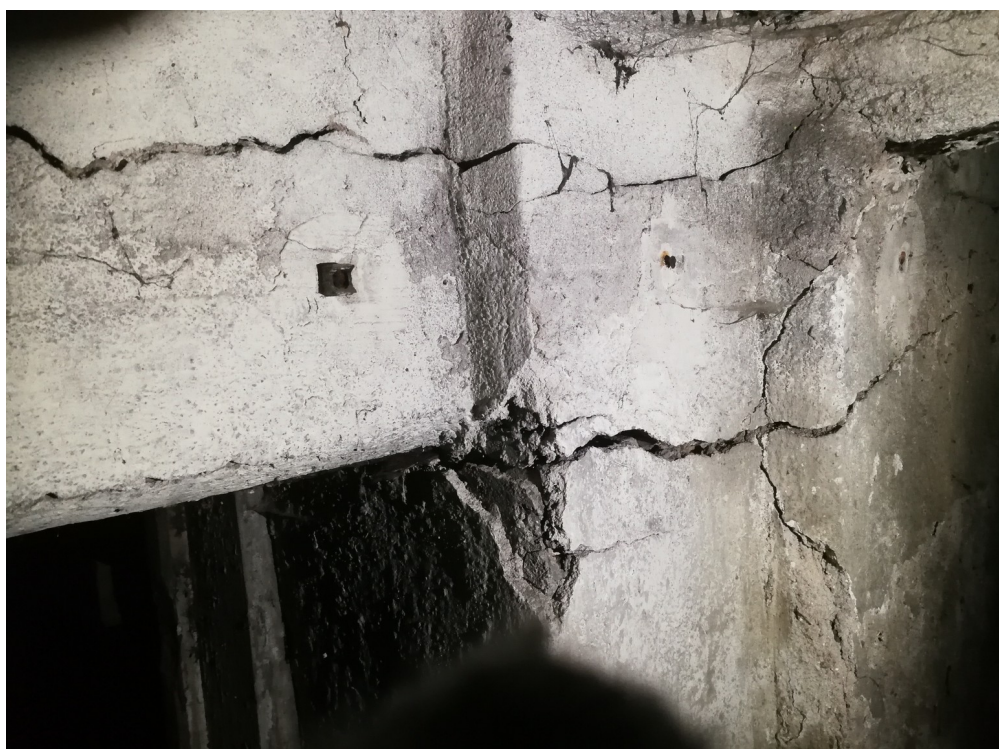
Fot. 24. Ściany wewnętrzne konstrukcyjne – piwnica - konstrukcyjne spękania ścian.

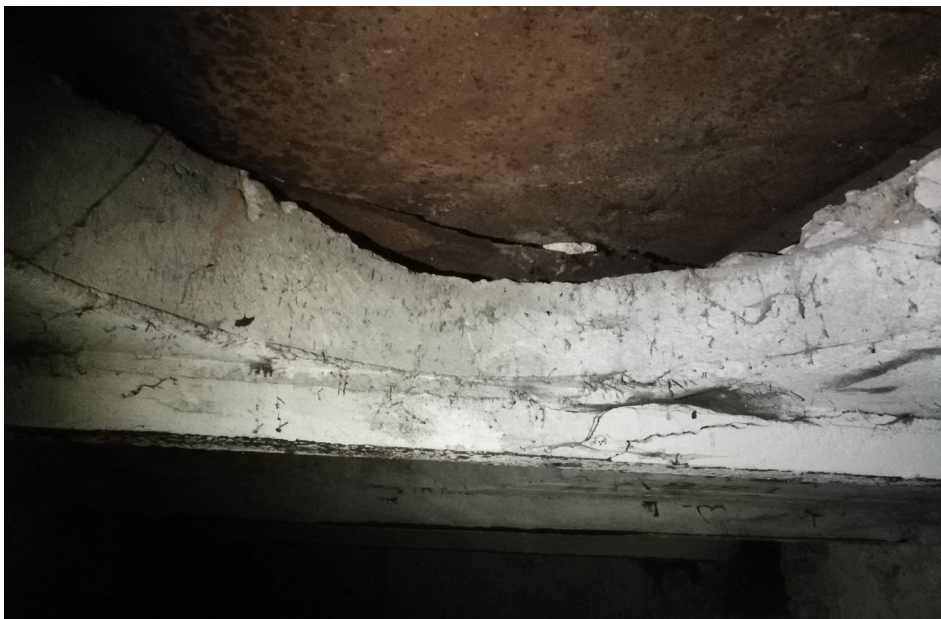
Fot. 25. Strop nad piwnicą – otwory w stropie o średnicy 100 cm.

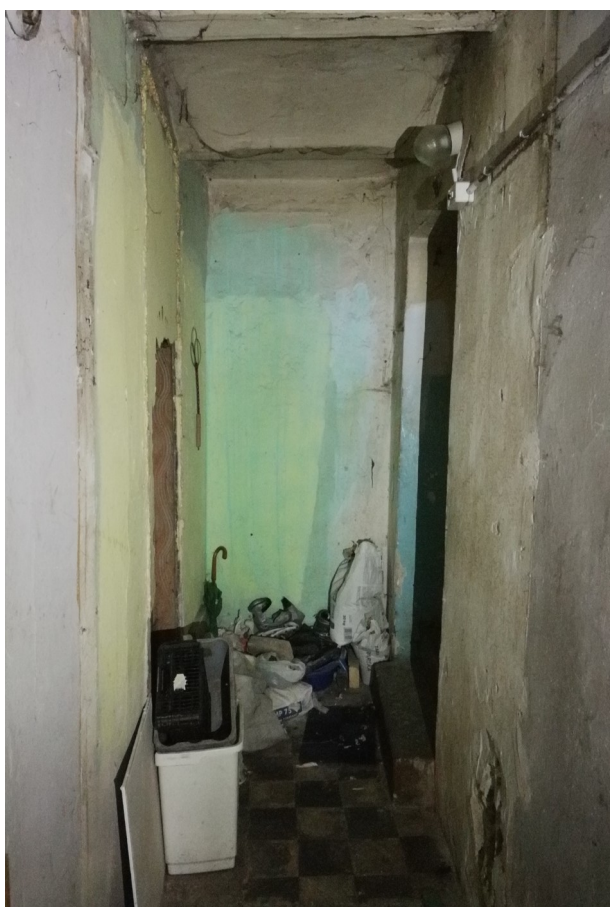
Fot. 26. Korytarz parter – wyeksplątowane części wspólne..

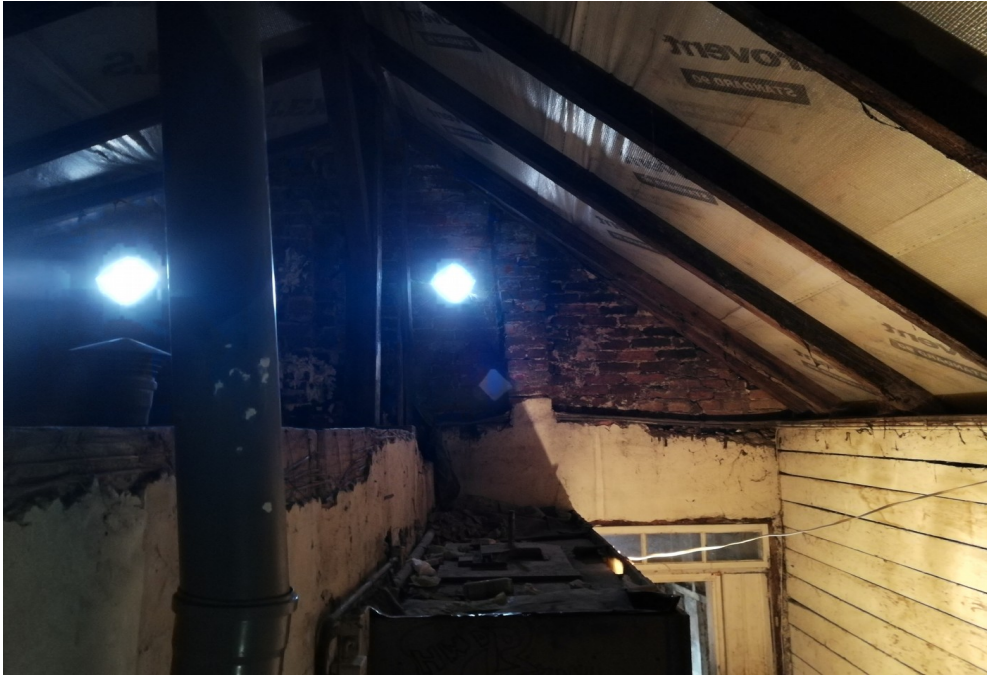
Fot. 27. Korytarz strych – przestrzeń strychu zaadaptowana na korytarz. Brak ocieplenia.
