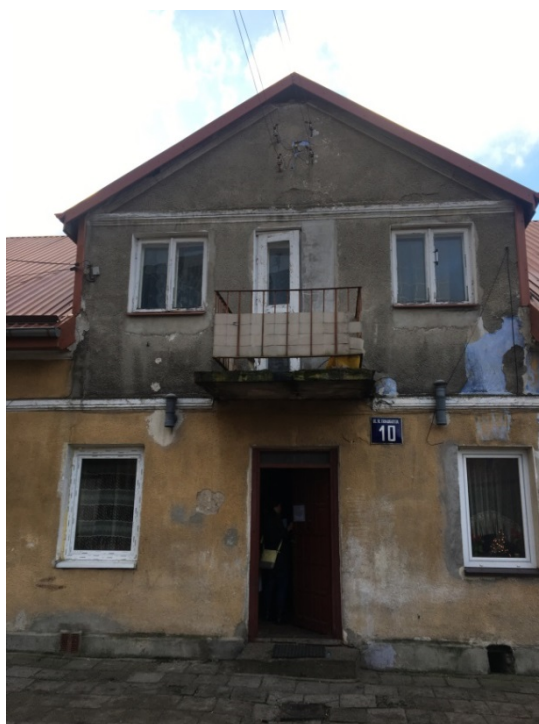
Fot. 1. Elewacja wschodnia – frontowa uszkodzenia tynku, zawilgocenia cokołu, przebarwienia na całej powierzchni elewacji.

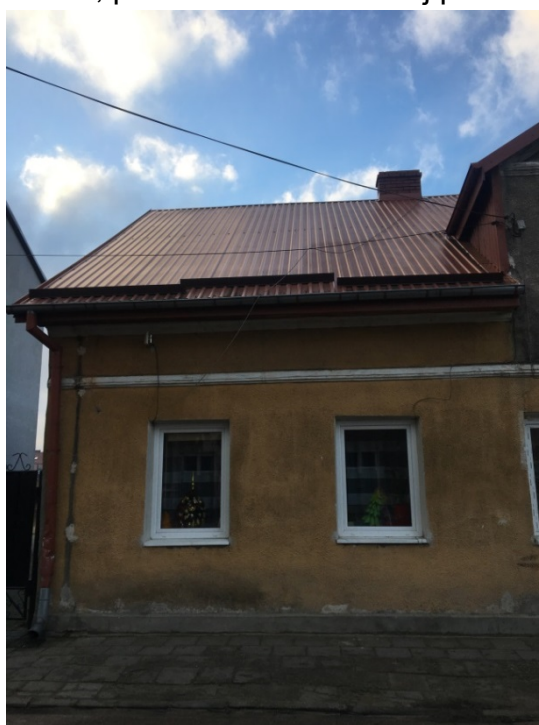
Fot. 2. Elewacja wschodnia – frontowa, strona lewa uszkodzenia tynku, przebarwienia na całej powierzchni elewacji.

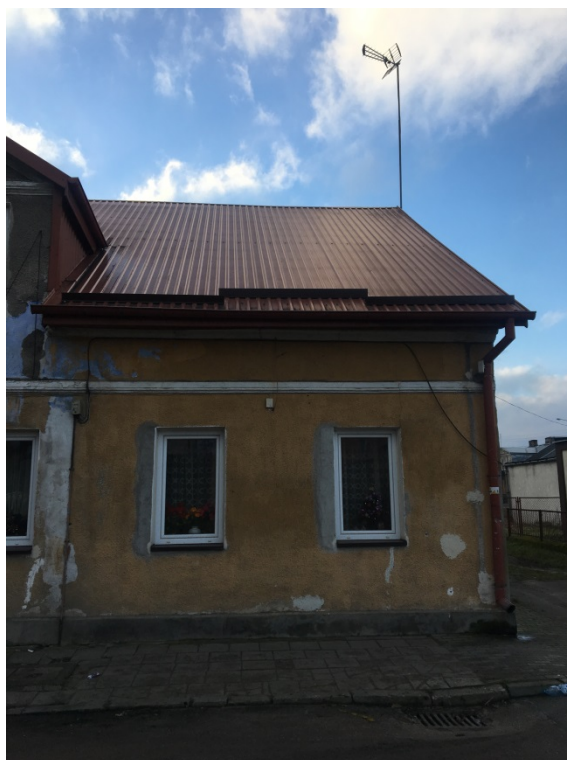
Fot. 3. Elewacja wschodnia – frontowa, strona prawa uszkodzenia tynku, przebarwienia na całej powierzchni elewacji.

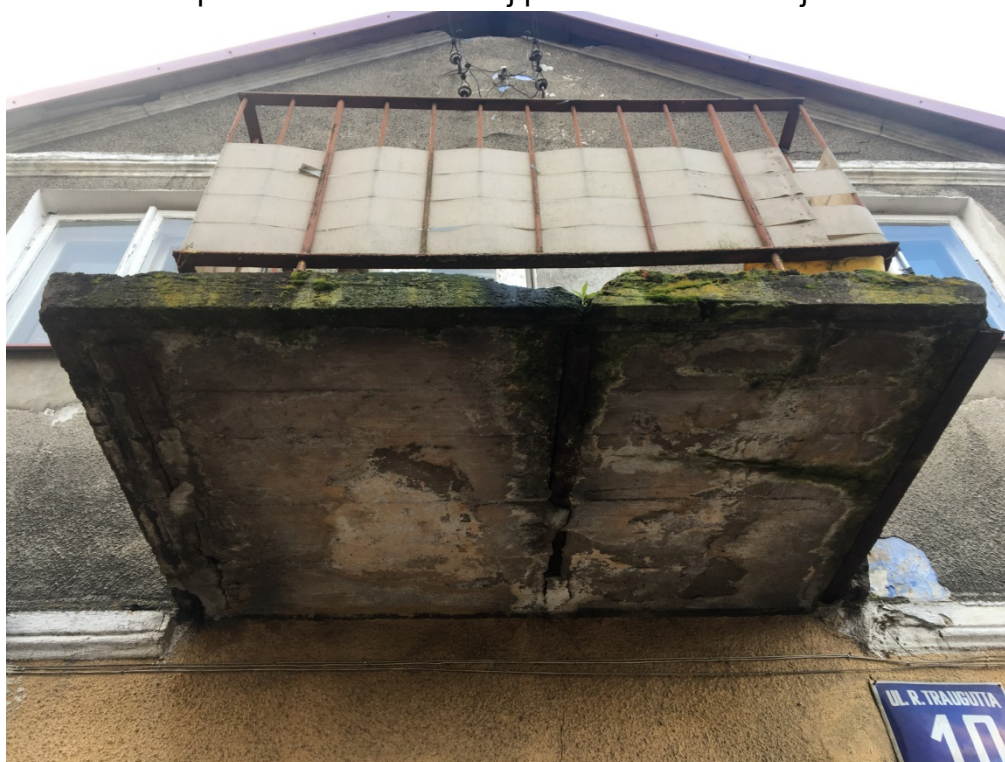
Fot. 4. Elewacja wschodnia – uszkodzenia żelbetowej płyty balkonu, wykwity solne, korozja odsłoniętych stalowych elementów konstrukcyjnych.

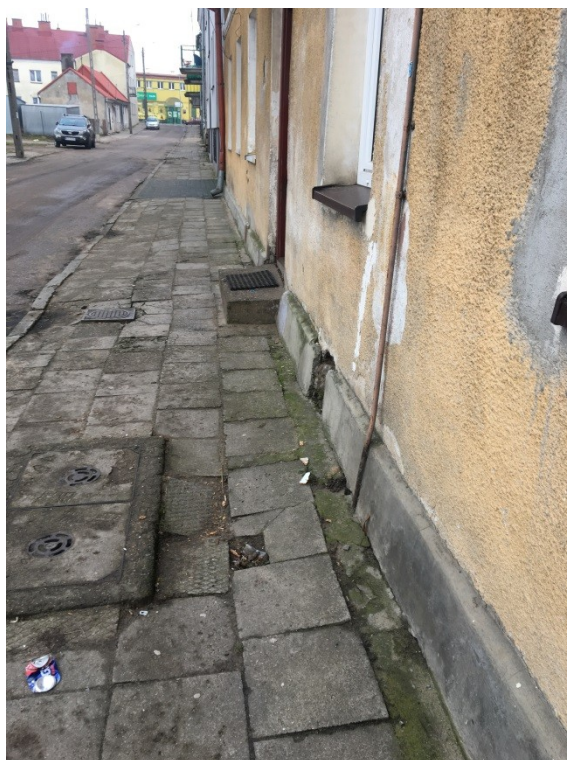
Fot. 5. Elewacja wschodnia – zniszczenia w strefie cokołu, zawilgocenia, rozwój porostów.

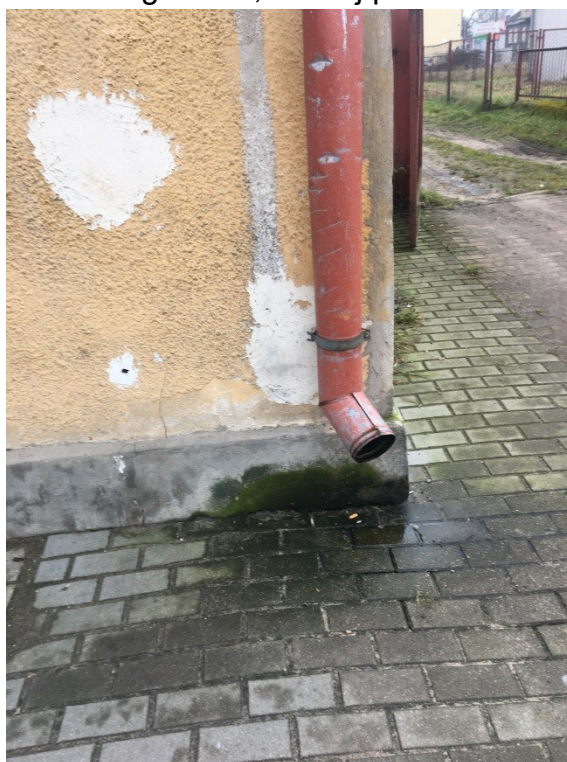
Fot. 6. Elewacja wschodnia – zniszczenia w strefie cokołu, zawilgocenia, rozwój porostów.

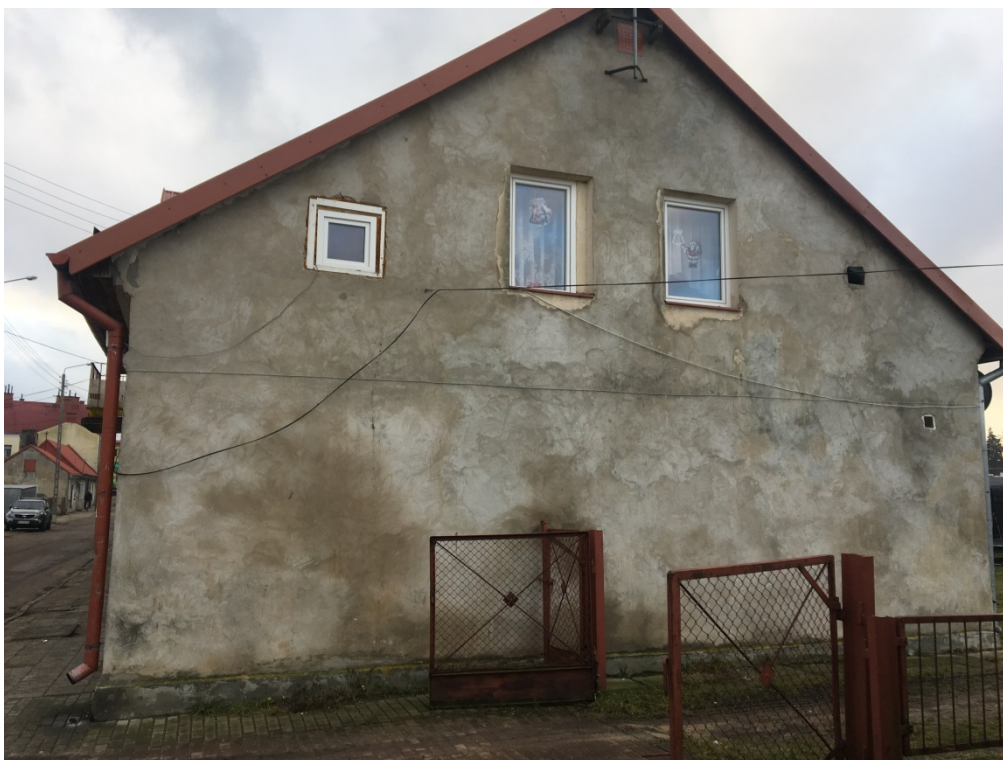
Fot. 7. Elewacja północna – nowe tynki wyrównawcze, widoczne przebarwienia, zawilgocenia w strefie cokołowej, rozwój porostów.

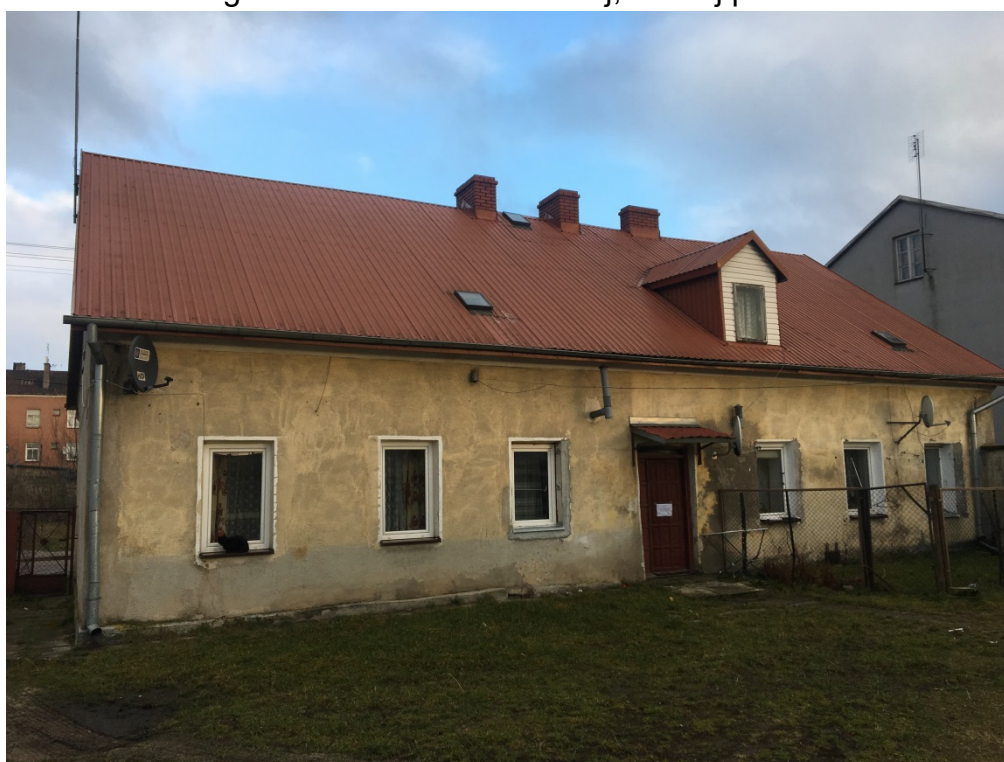
Fot. 8. Elewacja zachodnia – stan ogólny, widoczne przebarwienia, zawilgocenia w strefie cokołowej, rozwój porostów.

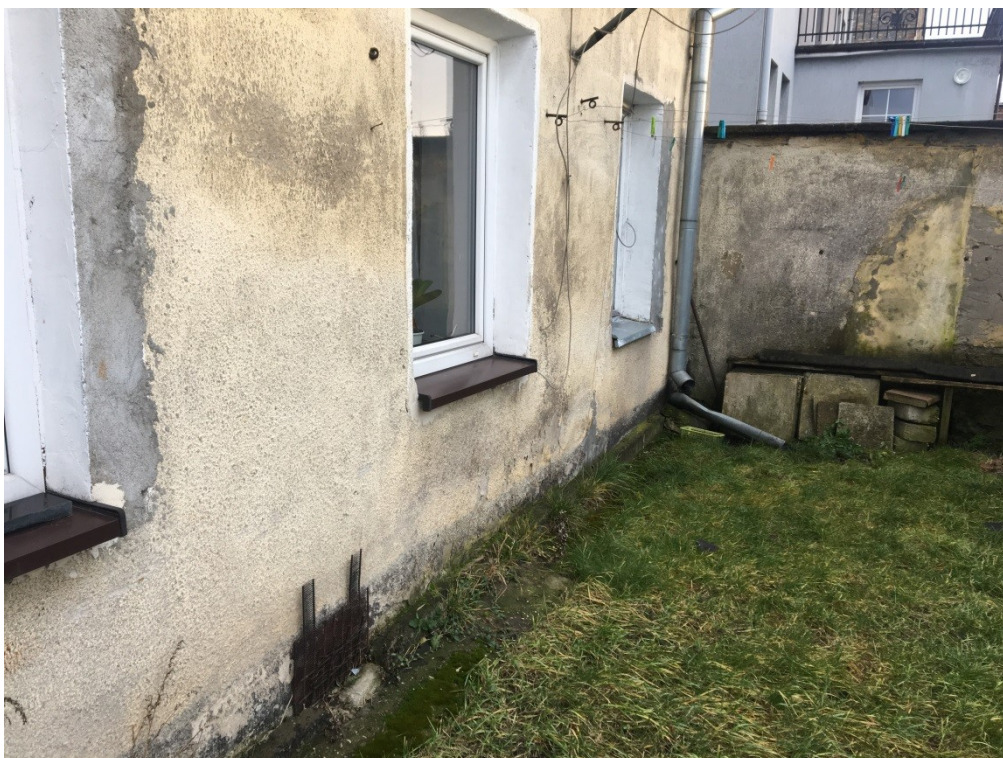
Fot. 9. Elewacja zachodnia – przebarwienia i zawilgocenia w strefie cokołowej, rozwój porostów.

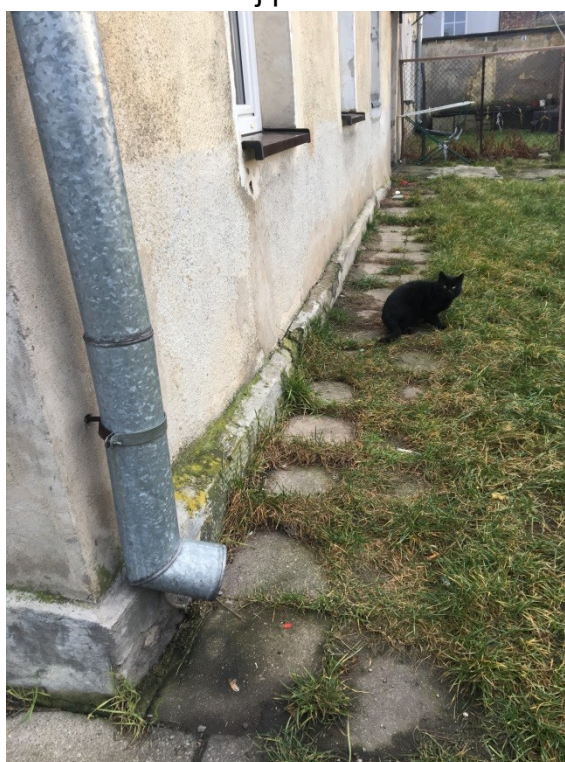
Fot. 10. Elewacja zachodnia – zawilgocenie cokołu przy rurze spustowej, rozwój porostów w strefie cokołowej.

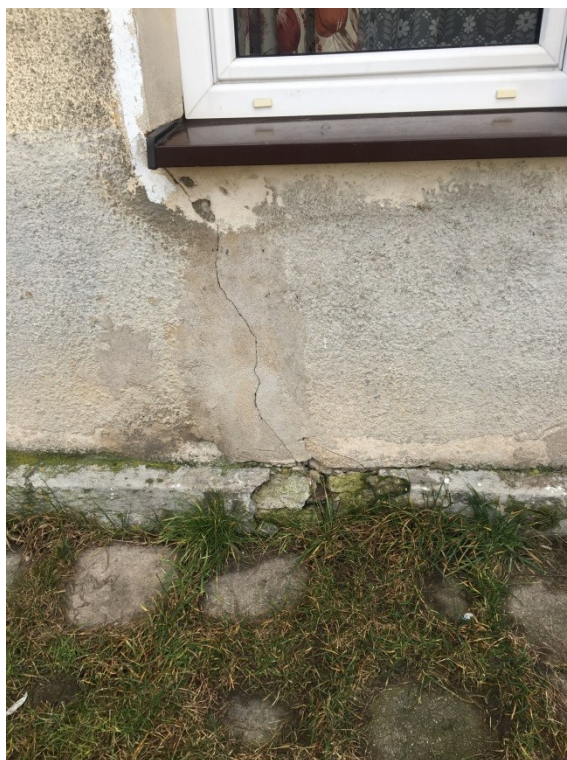
Fot. 11. Elewacja zachodnia – pęknięcie ściany przy oknie, zawilgocenia w strefie cokołowej, rozwój porostów.

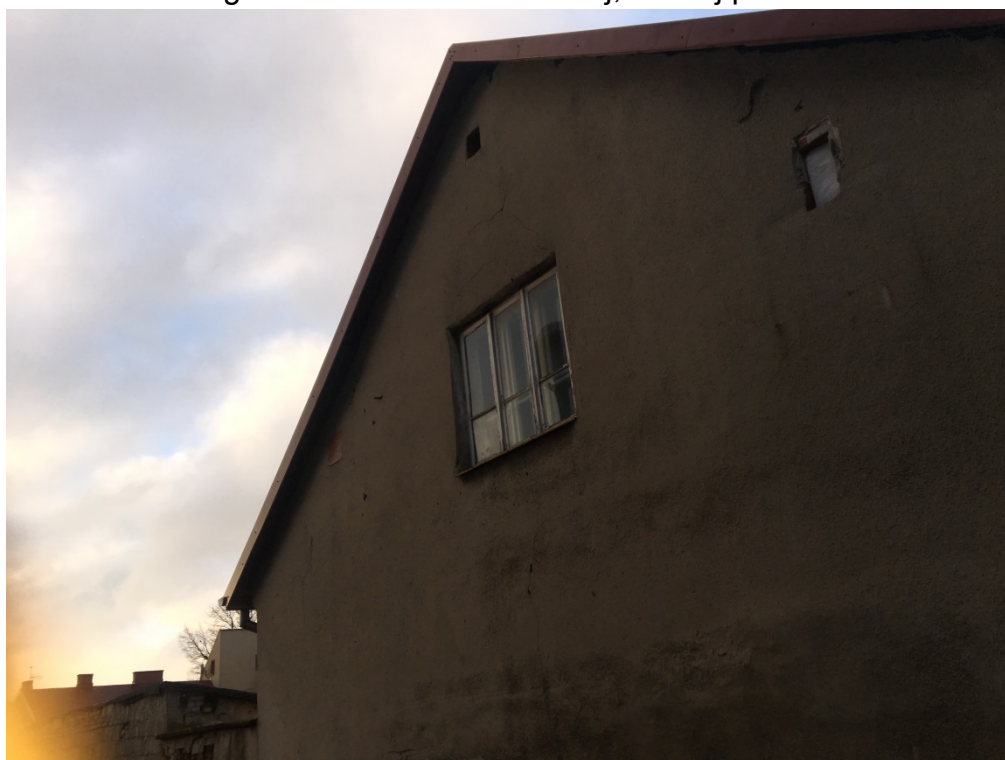
Fot. 12. Elewacja południowa – tynk z widocznymi przebarwieniami,

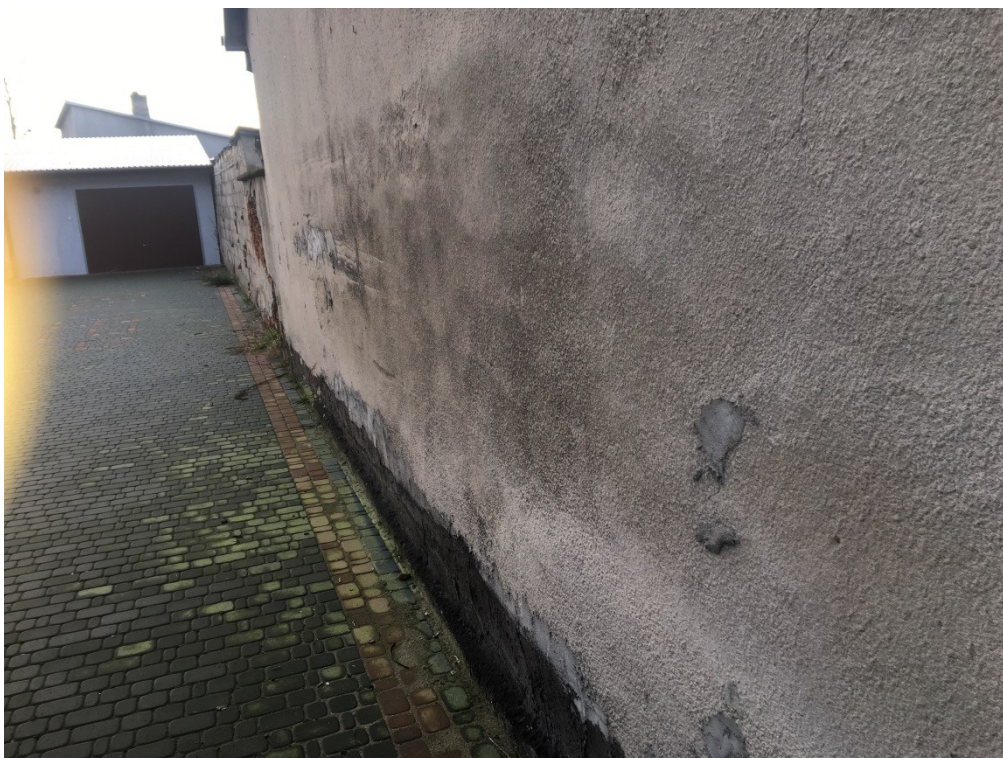
Fot. 13. Elewacja południowa – tynk z widocznymi przebarwieniami, bitumiczne uszczelnienie w strefie cokołowej.

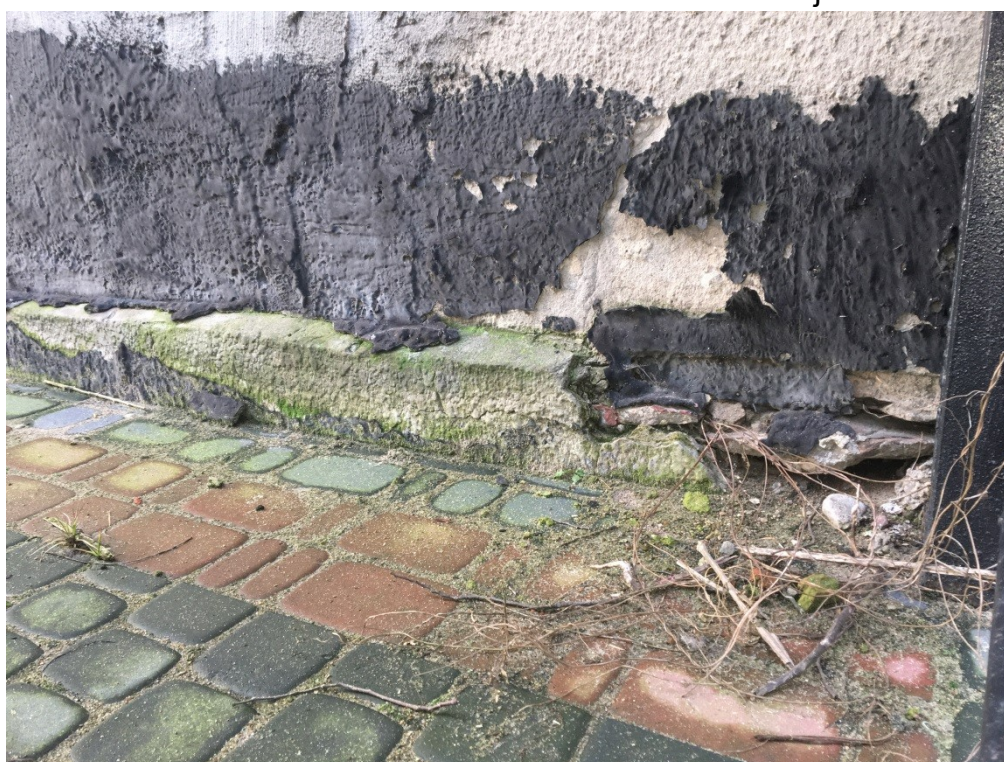
Fot. 14. Elewacja południowa – uszkodzenia bitumicznego uszczelnienia w strefie cokołowej.

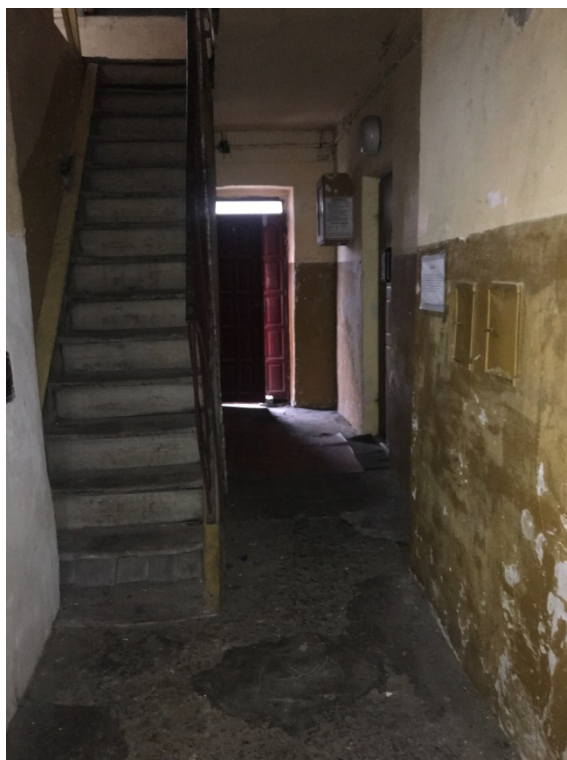
Fot. 15. Korytarz i klatka schodowa – uszkodzenia lamperii olejnych.

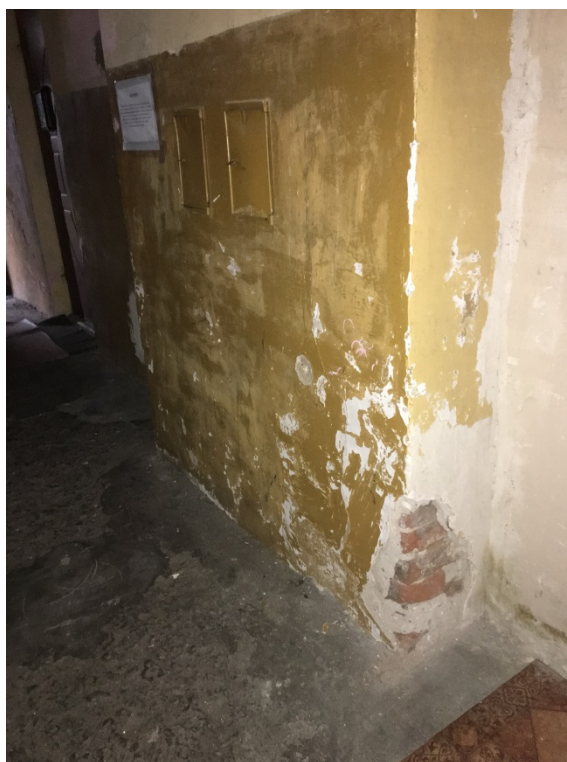
Fot. 16. Korytarz i klatka schodowa – uszkodzenia lamperii olejnych.

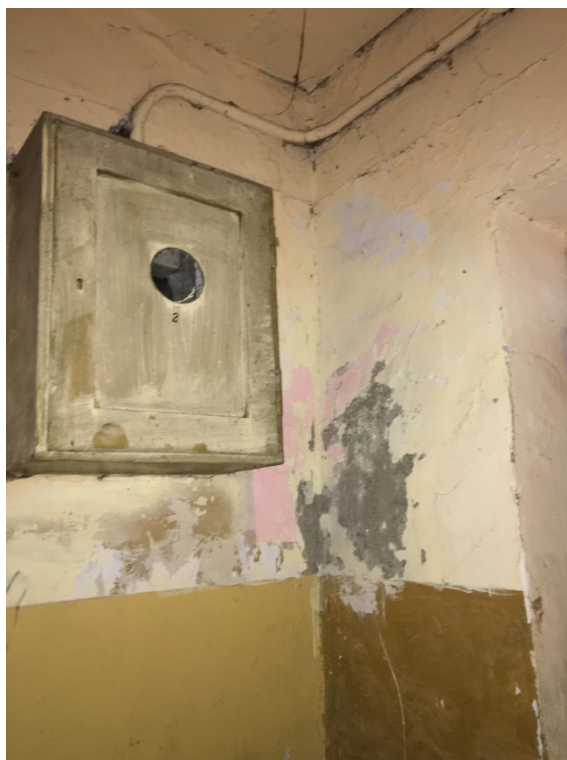
Fot. 17. Korytarz i klatka schodowa – uszkodzenia lamperii olejnych i powłok malarskich powyżej lamperii.

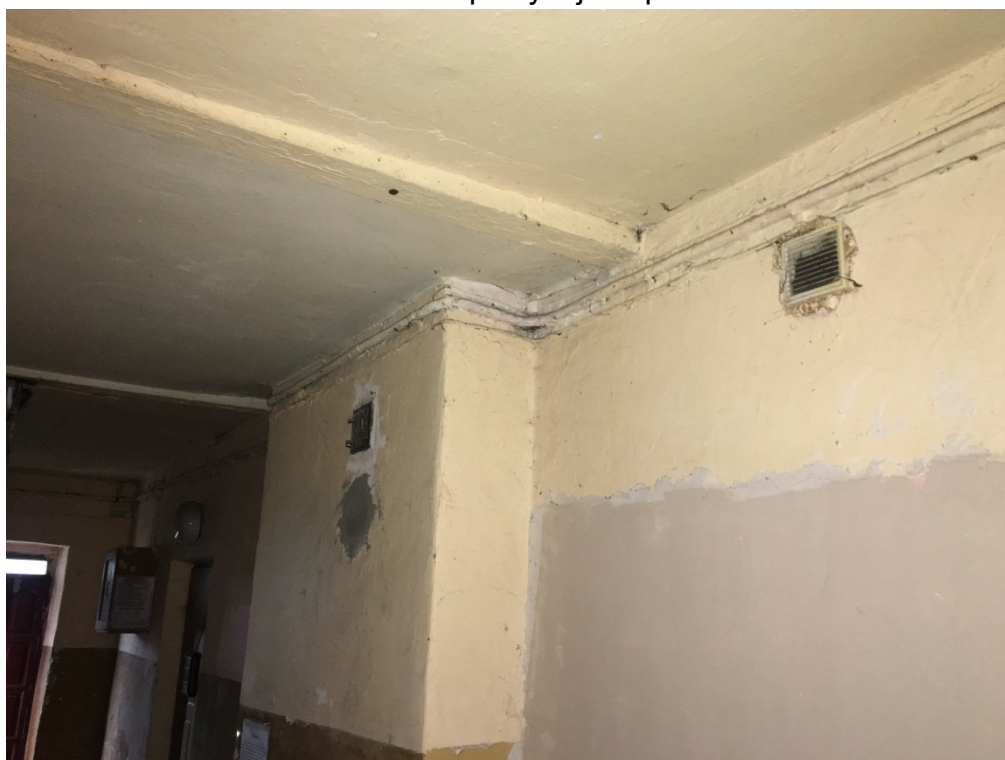
Fot. 18. Korytarz i klatka schodowa – uszkodzenia powłok malarskich.

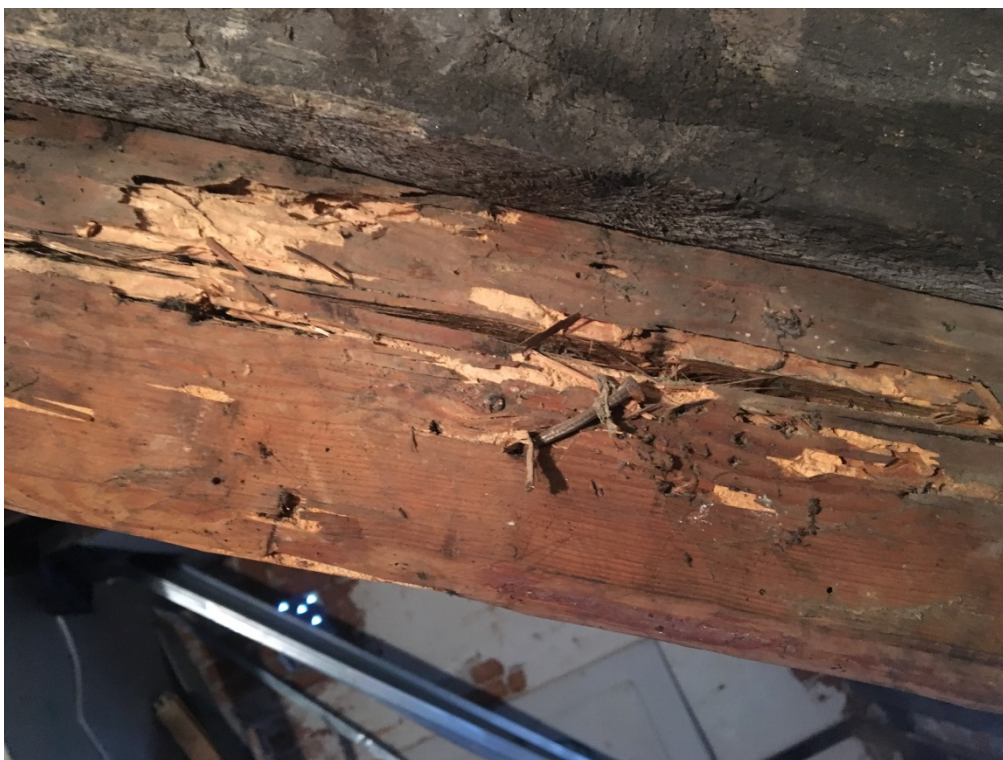
Fot. 19. Klatka schodowa - poddasze – aktywne żerowisko chrząszczy, technicznych szkodników drewna.

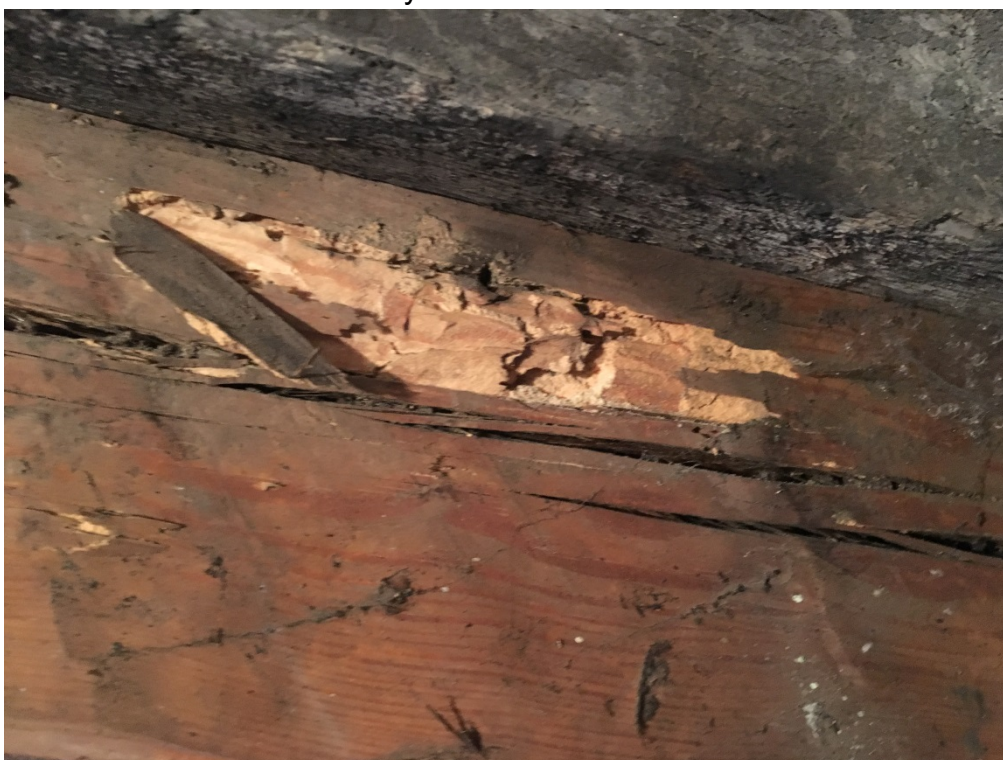
Fot. 20. Klatka schodowa - poddasze – aktywne żerowisko chrząszczy, technicznych szkodników drewna.

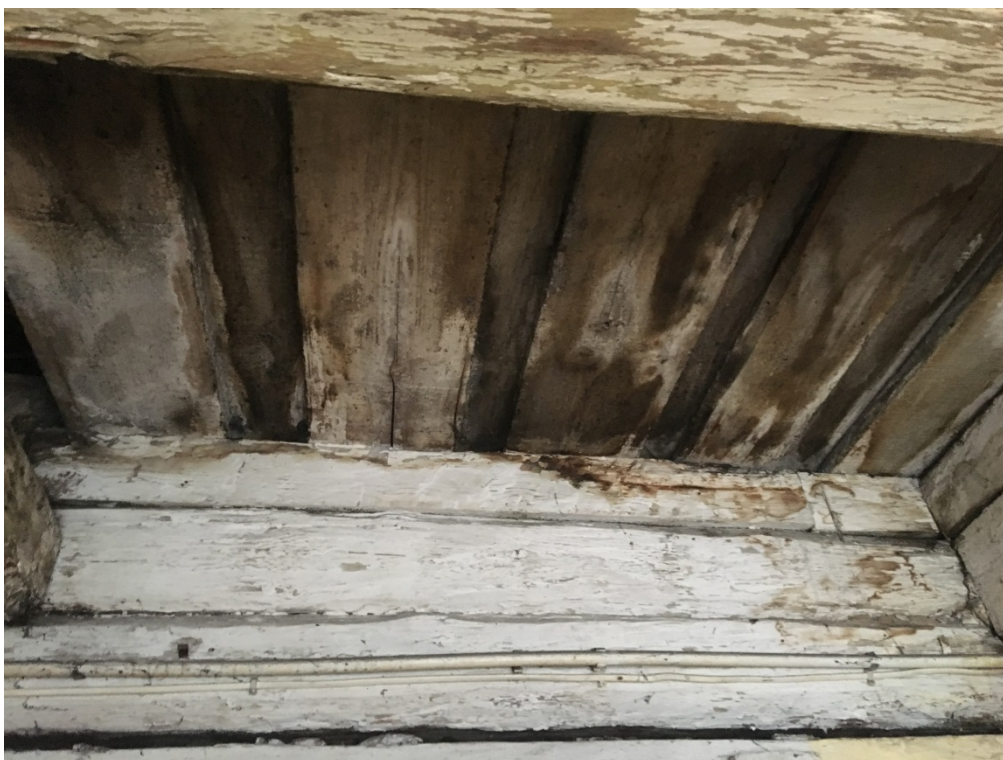
Fot. 21. Klatka schodowa - poddasze – wykwity solne, grzyby pleśniwe.

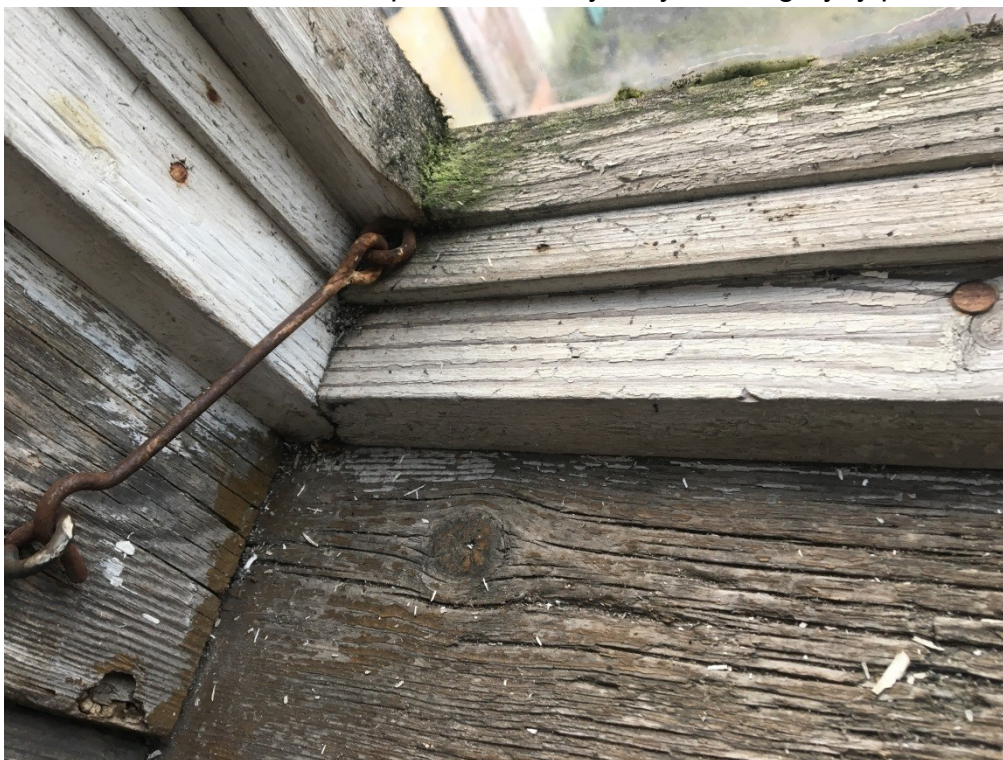
Fot. 22. Klatka schodowa - poddasze – uszkodzenie stolarki okiennej – brak powłoki ochronnej, rozwój mchów i porostów.

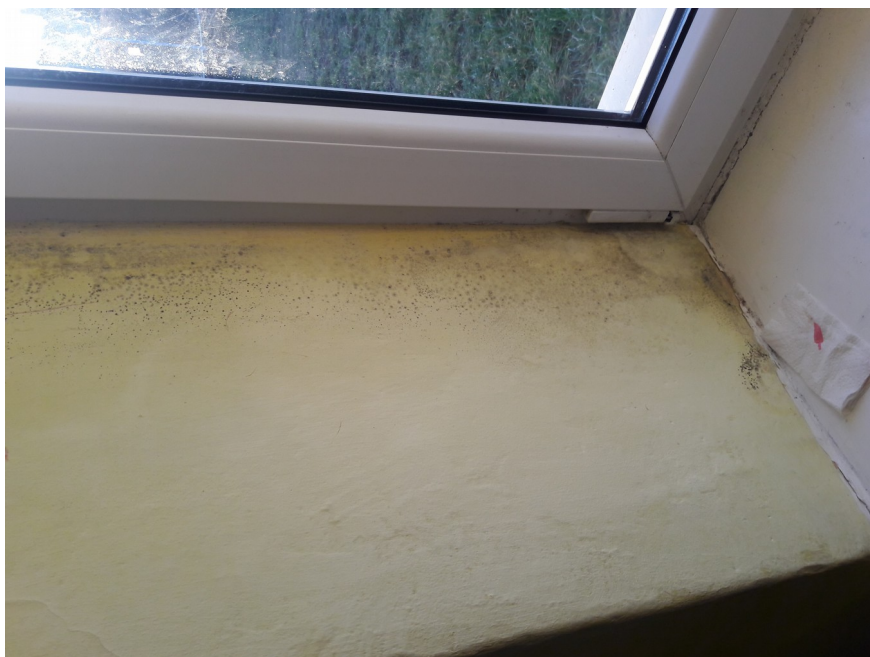
Fot. 23. Lokal mieszkalny nr 3 – rozwój grzybów pleśniowych.

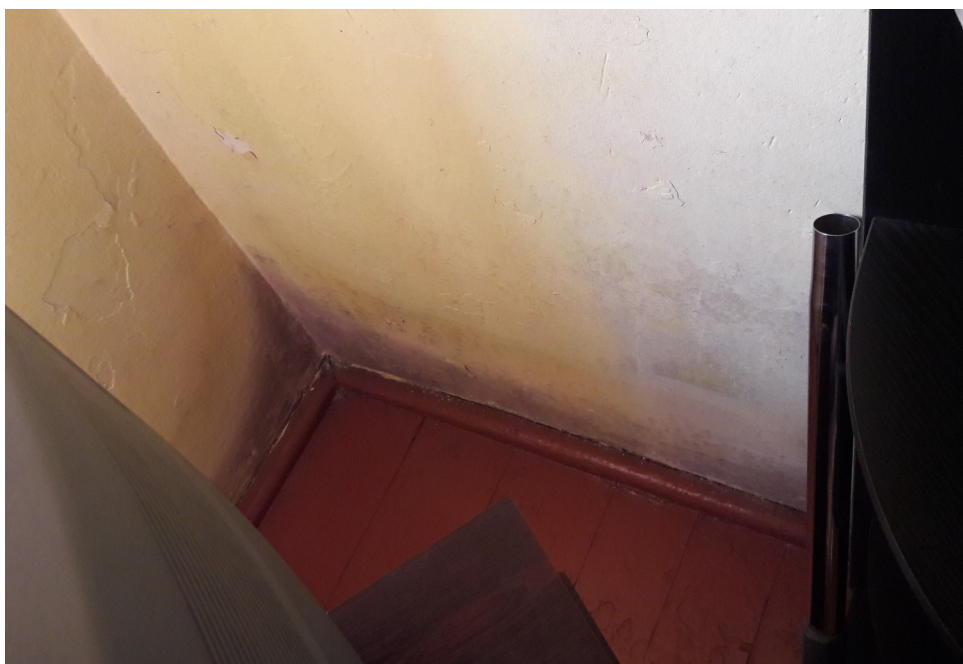
Fot. 24. Lokal mieszkalny nr 3 – rozwój grzybów pleśniowych.

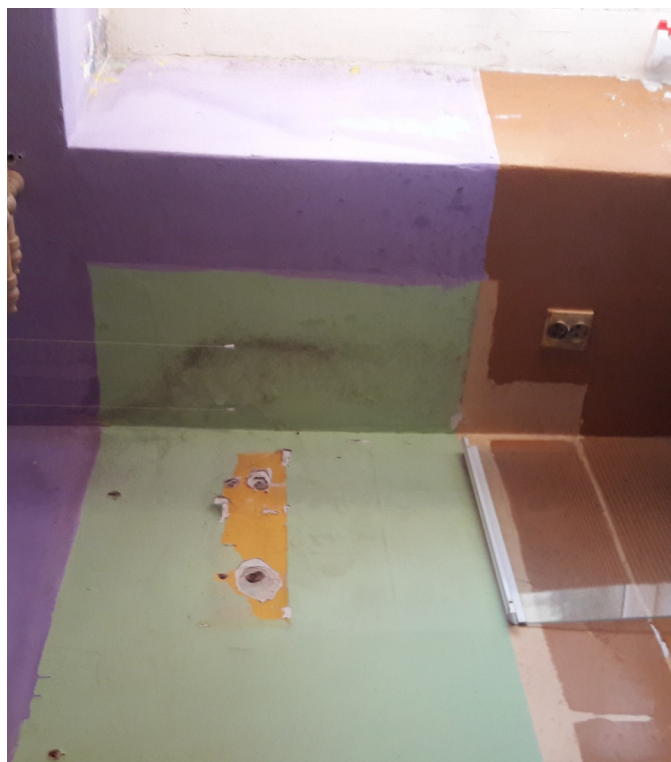
Fot. 25. Lokal mieszkalny nr 3 – rozwój grzybów pleśniowych.

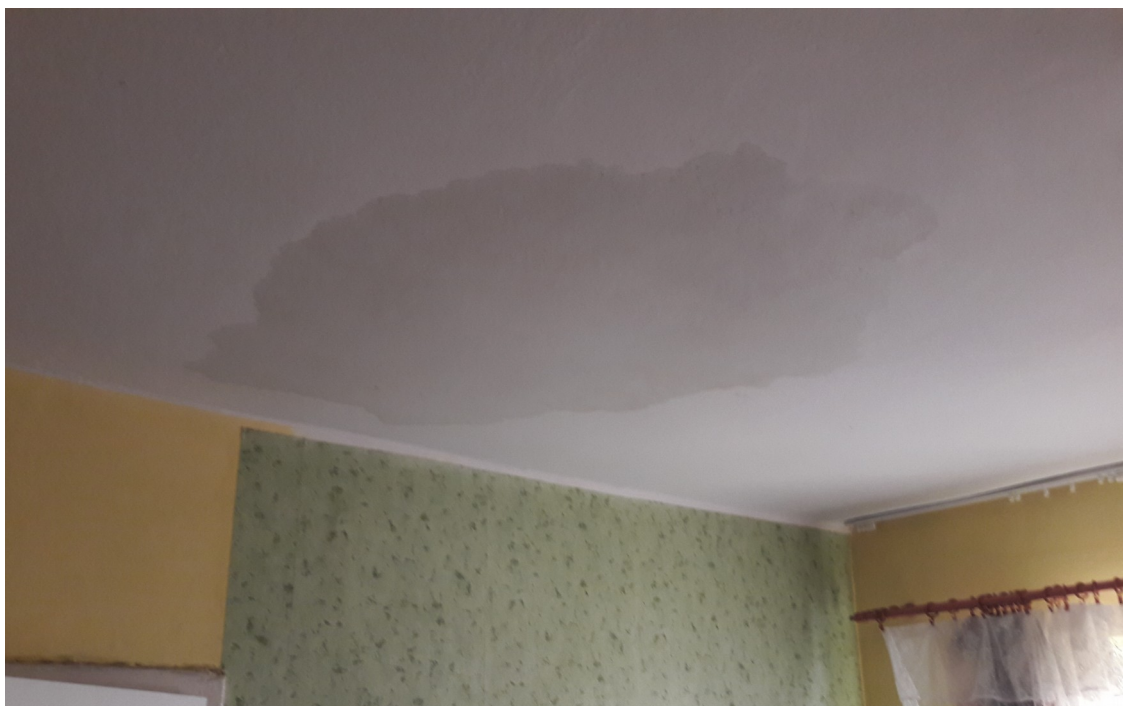
Fot. 26. Lokal mieszkalny nr 3 – zaciek na suficie z instalacji wod-kan.

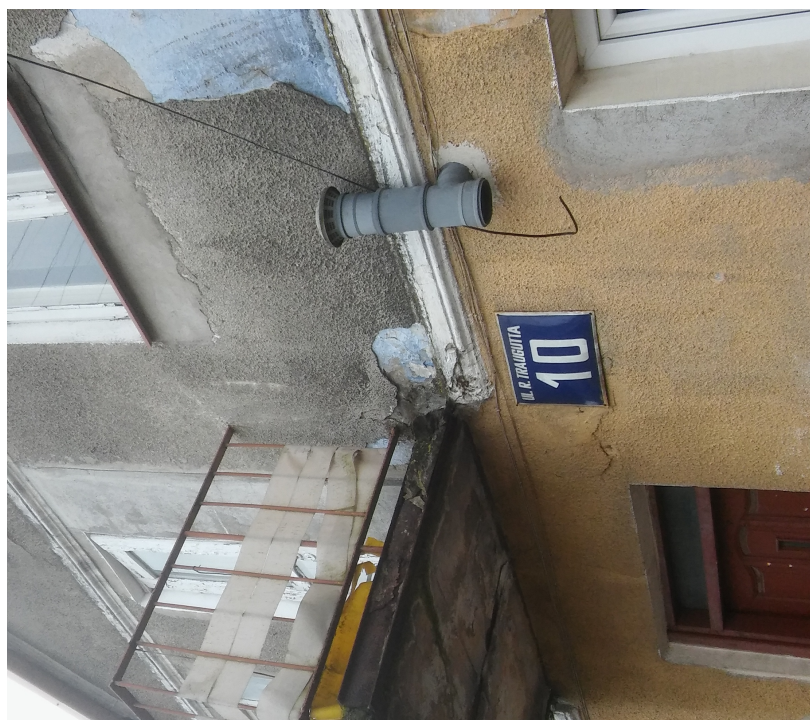
Fot. 27. Elewacja frontowa – nieprawidłowo wykonana wentylacja.

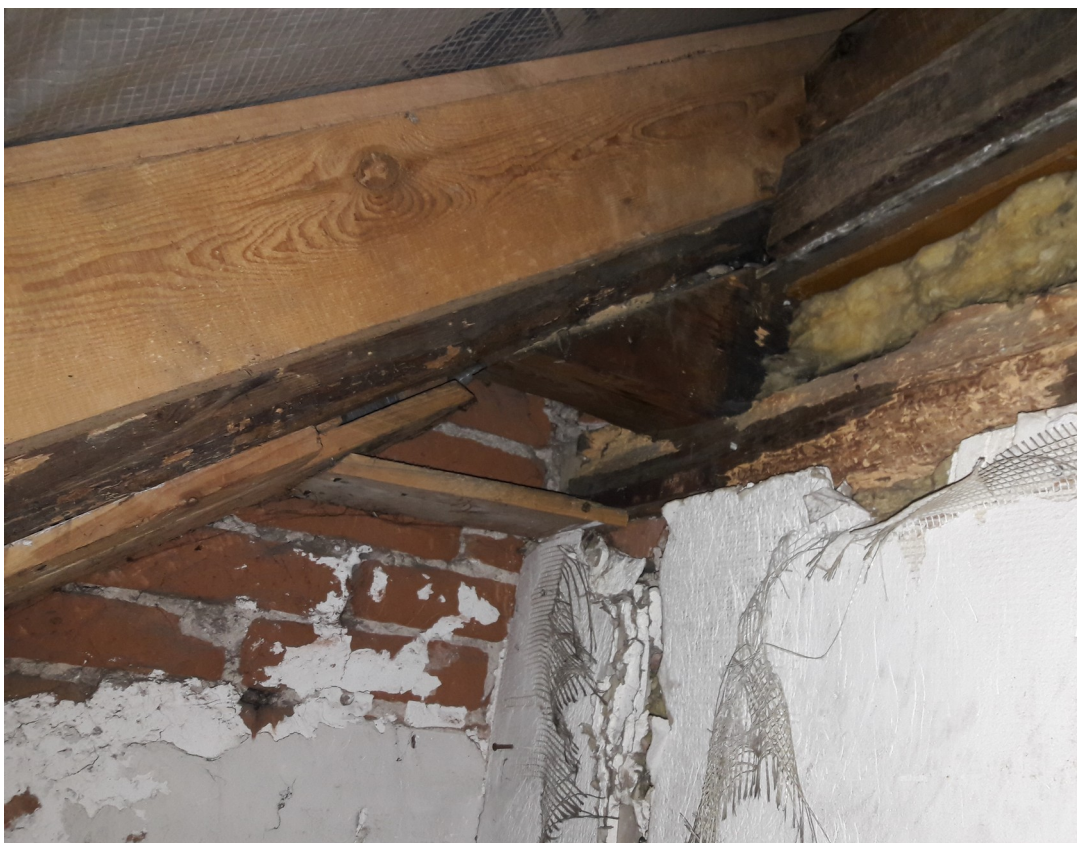
Fot. 28. Strych – wzmocnienie krokwi poprzez montaż nakładek z desek sosnowych.

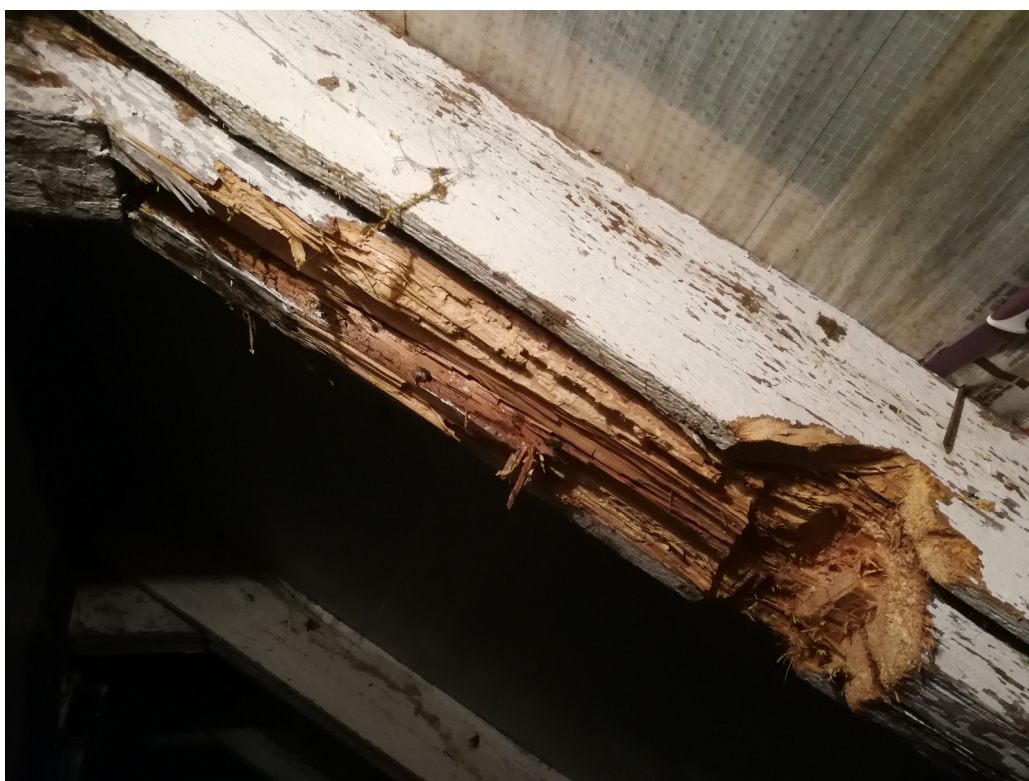
Fot. 29. Strych – biologiczne i mechaniczne uszkodzenie krokwi.

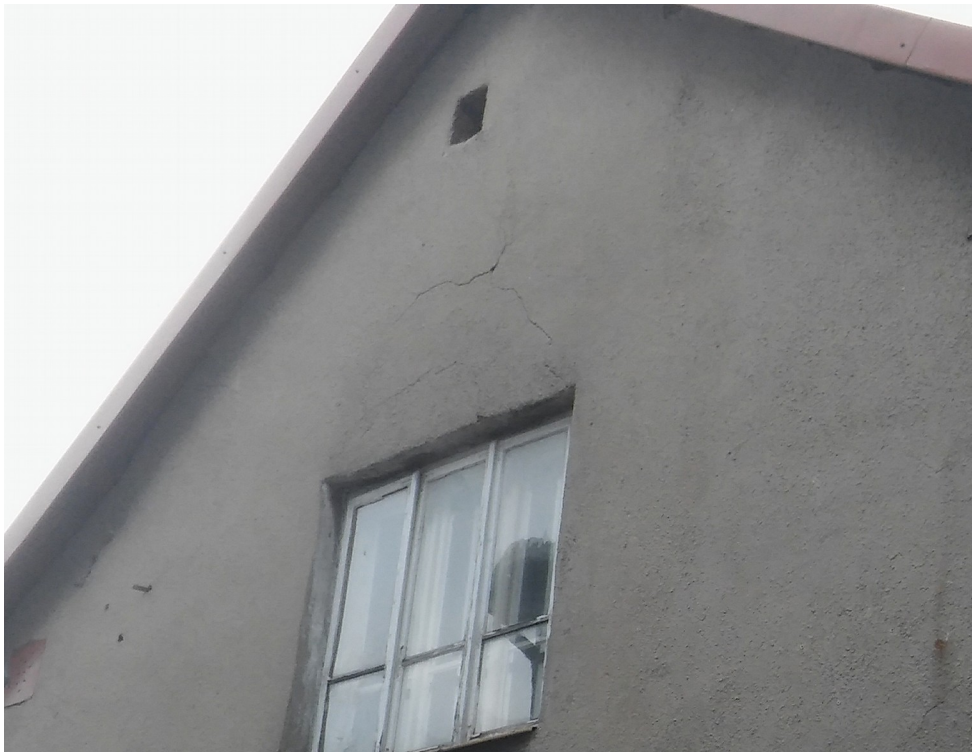
Fot. 30. Elewacja boczna – miejscowe pęknięcie nadproża okiennego.

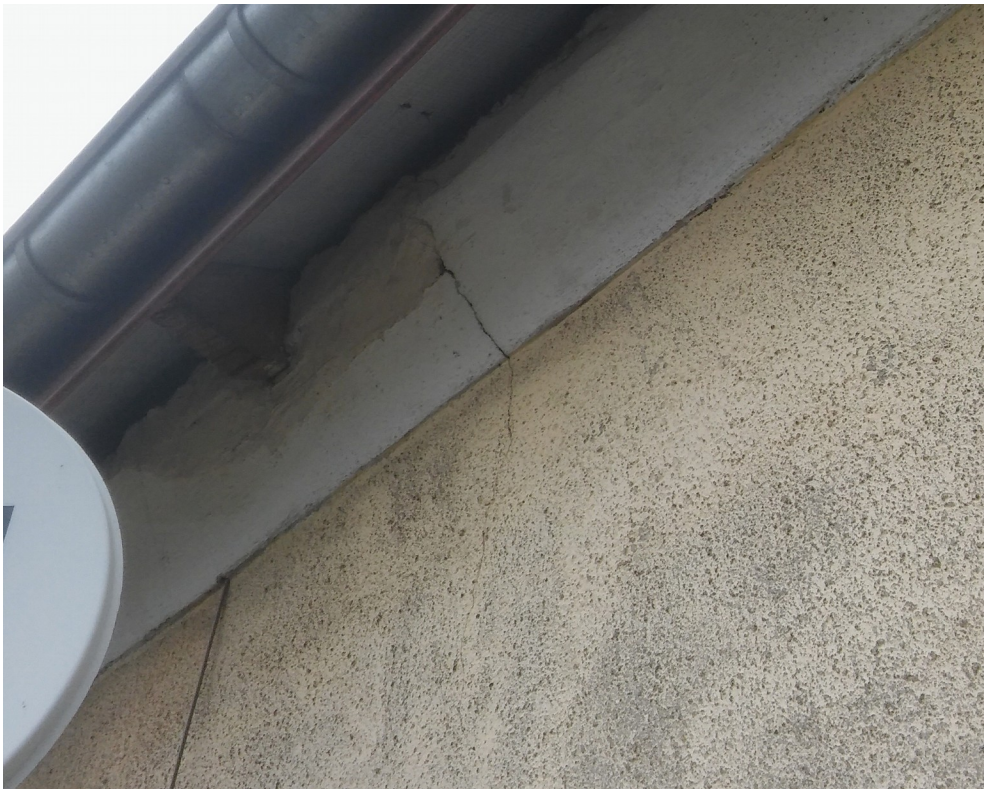
Fot. 31. Elewacja tylna – miejscowe pęknięcie.

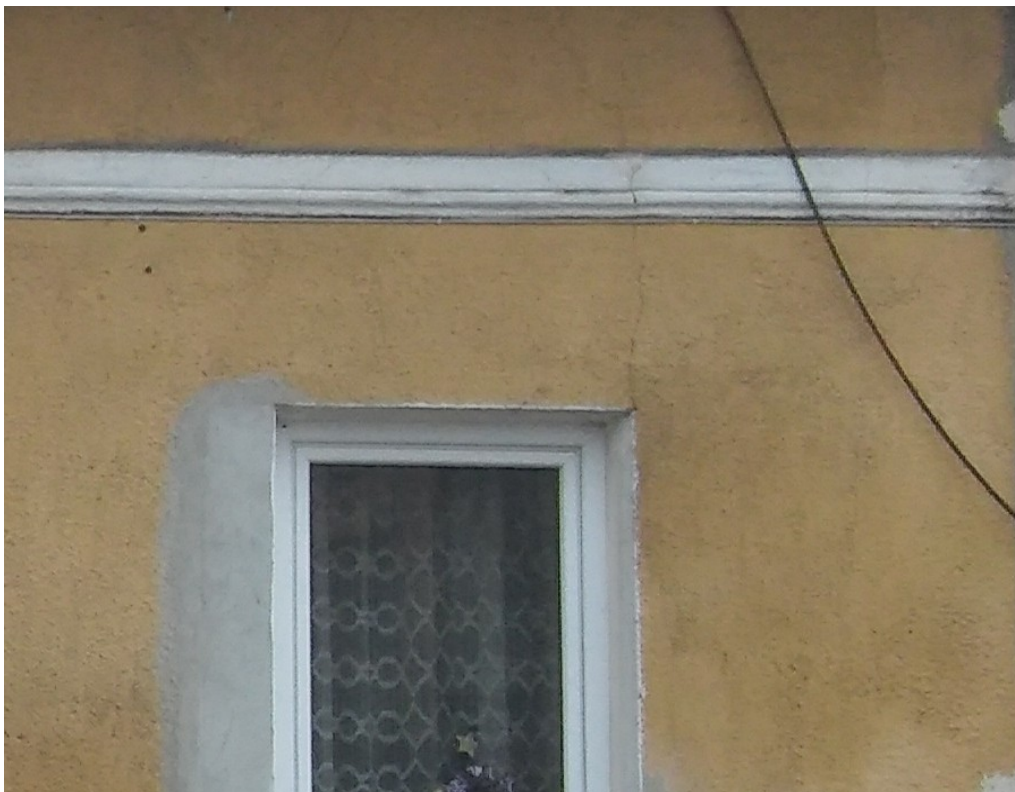
Fot. 32. Elewacja frontowa – miejscowe pęknięcie nadproża okiennego.
